【後野配水池】

設 計 図			
工 事 名	炭焼第一・埋金・西浦・後野配水池施設改修設計業務		
図 面 名	損傷図 屋根伏図		
作成年月	令和5年1月		
縮 尺	1/100	図面番号	
会 社 名			
事業者名	春日那珂川水道企業団 施設課

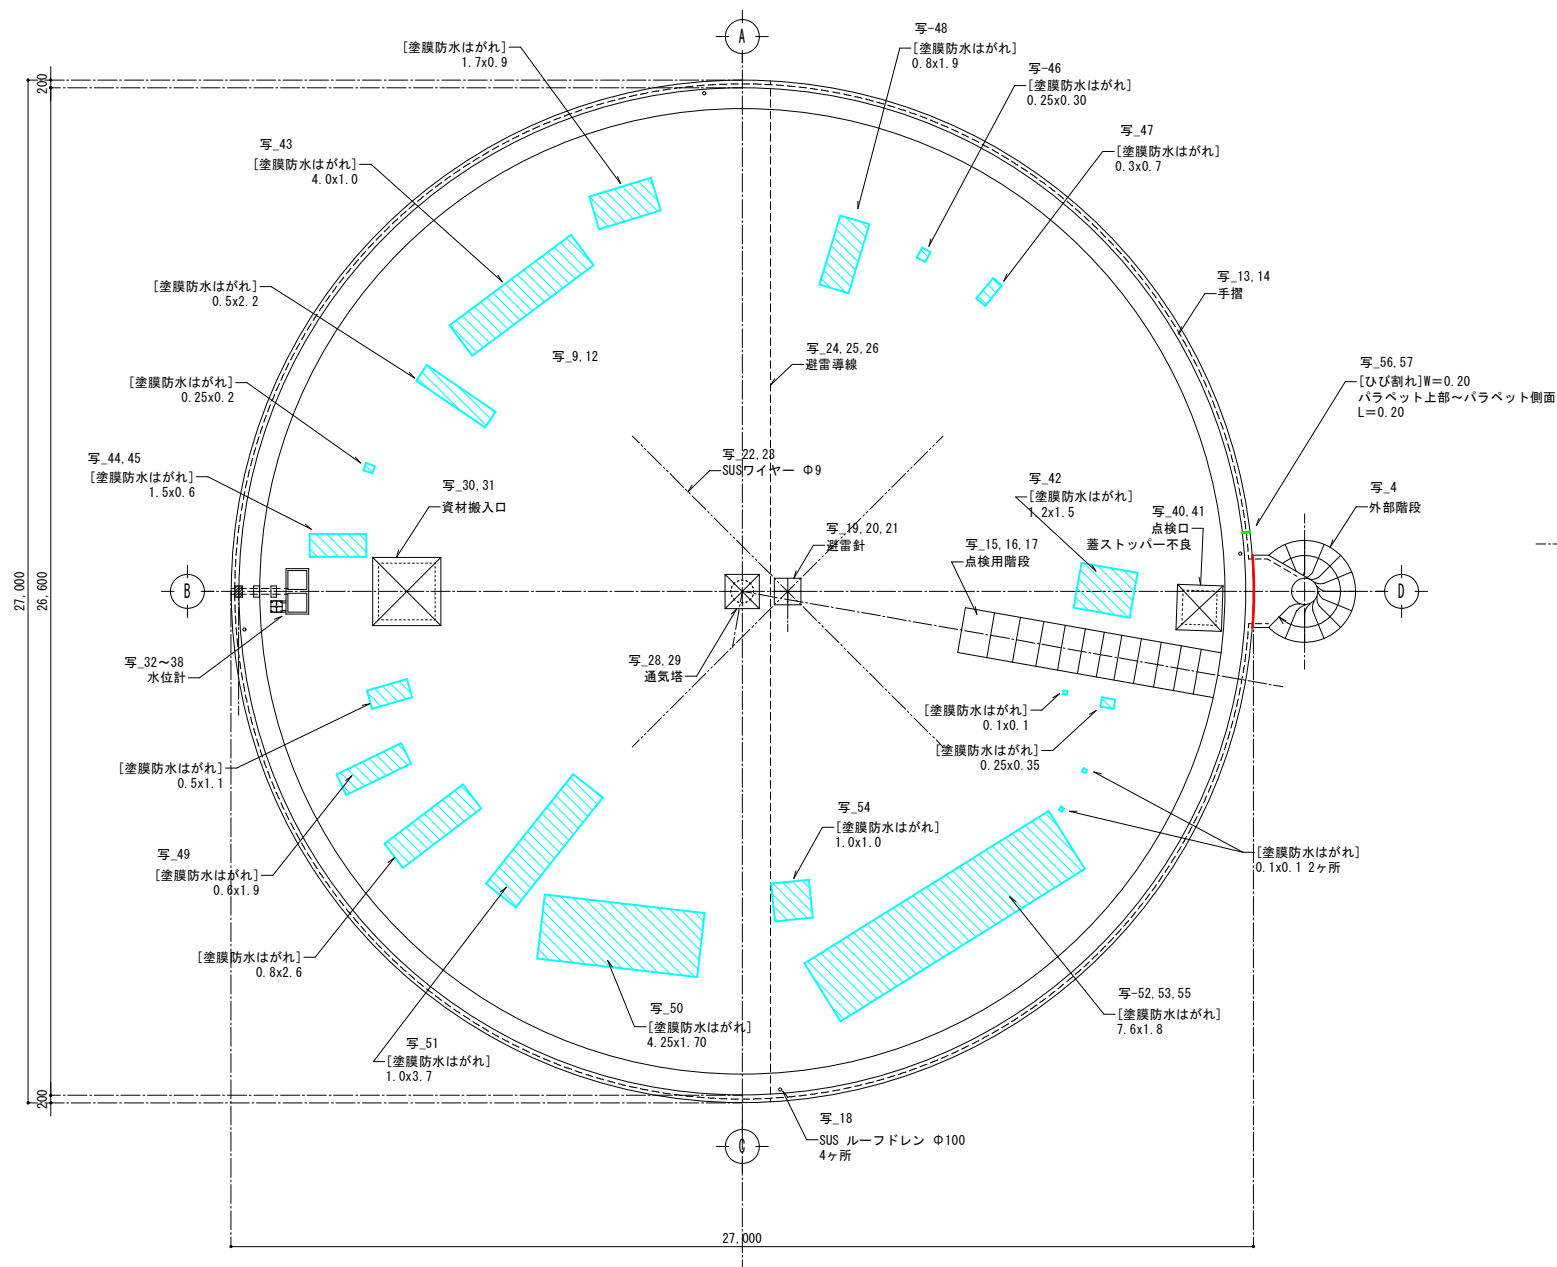
屋根伏図 S=1/100

表示	損傷の種類
	塗膜防水はがれ (多数)
	シーリング劣化
	ひび割れ

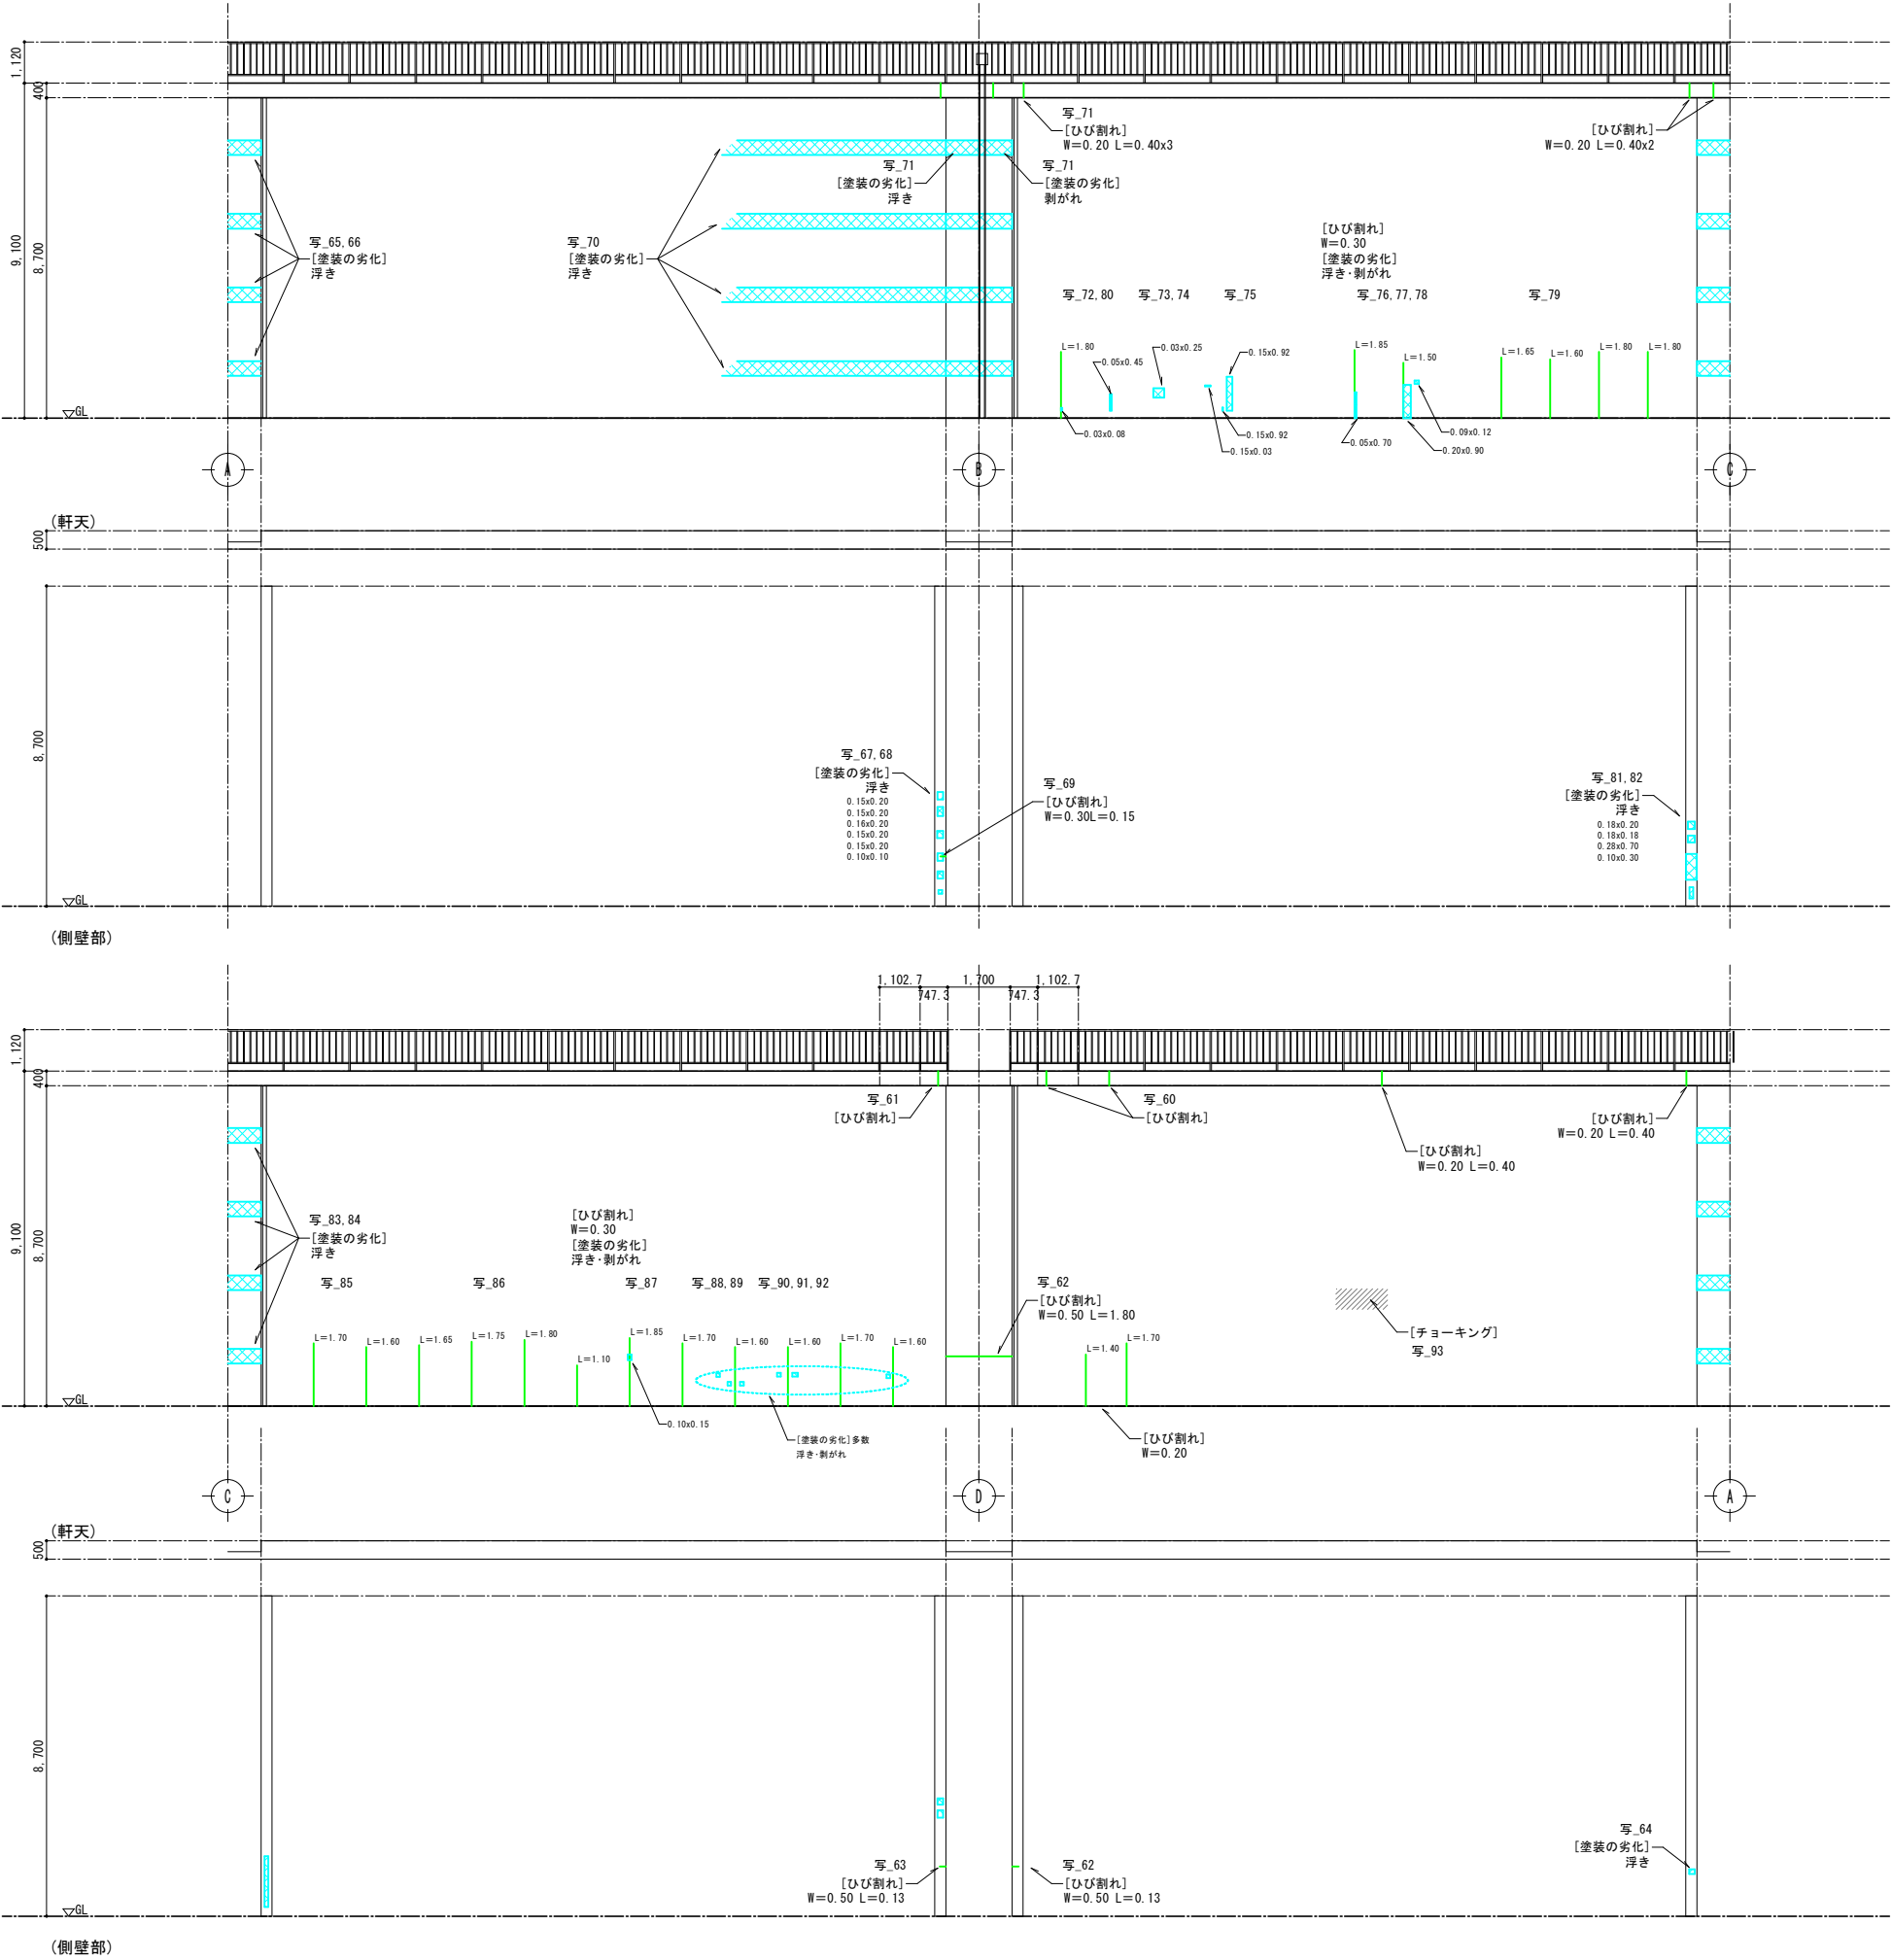
展開立面図 S=1/100

損傷凡例	
表示	損傷の種類
	ひび割れ
	塗装の劣化 (浮き・はがれ)
