| 工 事 名 | 埋金浄水場施設耐震補強及び劣化補修工事 | | |

| 図 面 名 | 【耐震補強図-1】 管理棟 伏図 | | | |

| 図 面 名 | 【耐震補強図-3】 管理棟 詳細図(1) | | | |

| 図 面 名 | 【劣化補修図-2】 管理棟構造図(2) | | |

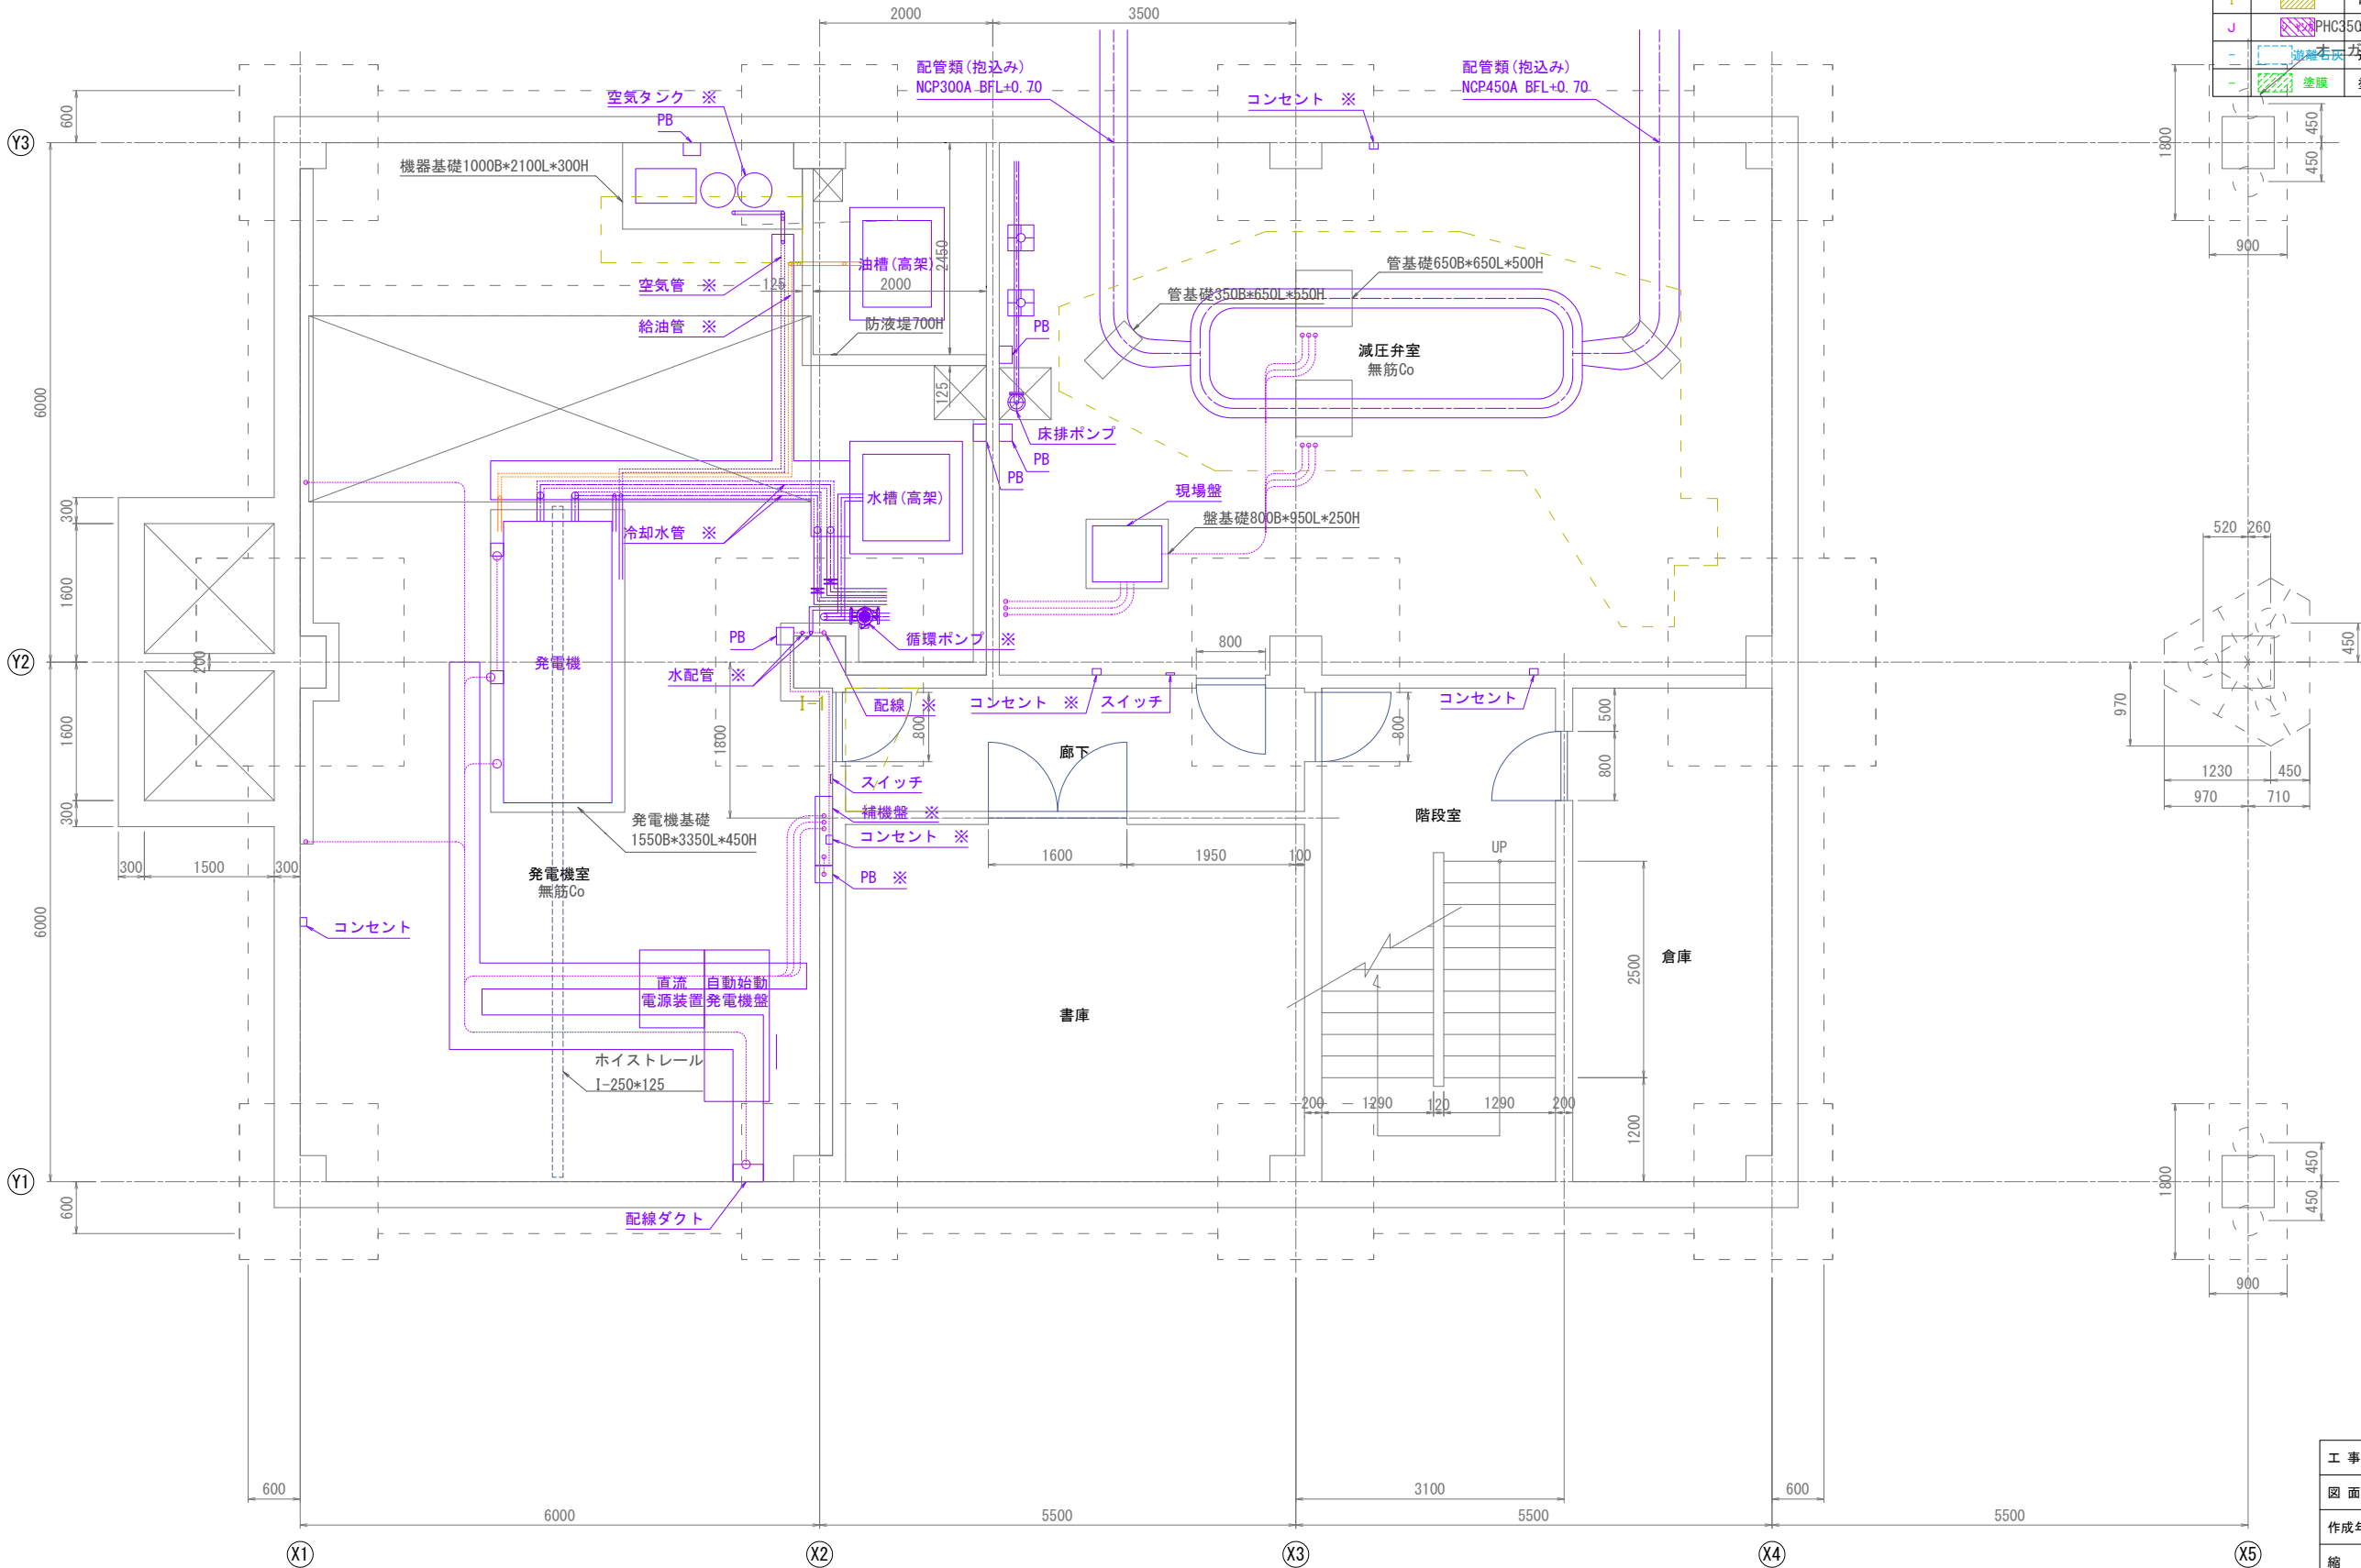
BF平面図

| 補修数量集計 | | | 補修内容 | |
|---|---|---|---|---|
| 事前調査 | 全面 (CAD測定) | = 91.55m2 | 目視+打診+マーキング+計測 | (BF床・階段表裏) |

※ 屋内床の無筋Coおよび基礎類部分は、調査・補修対象外とする。

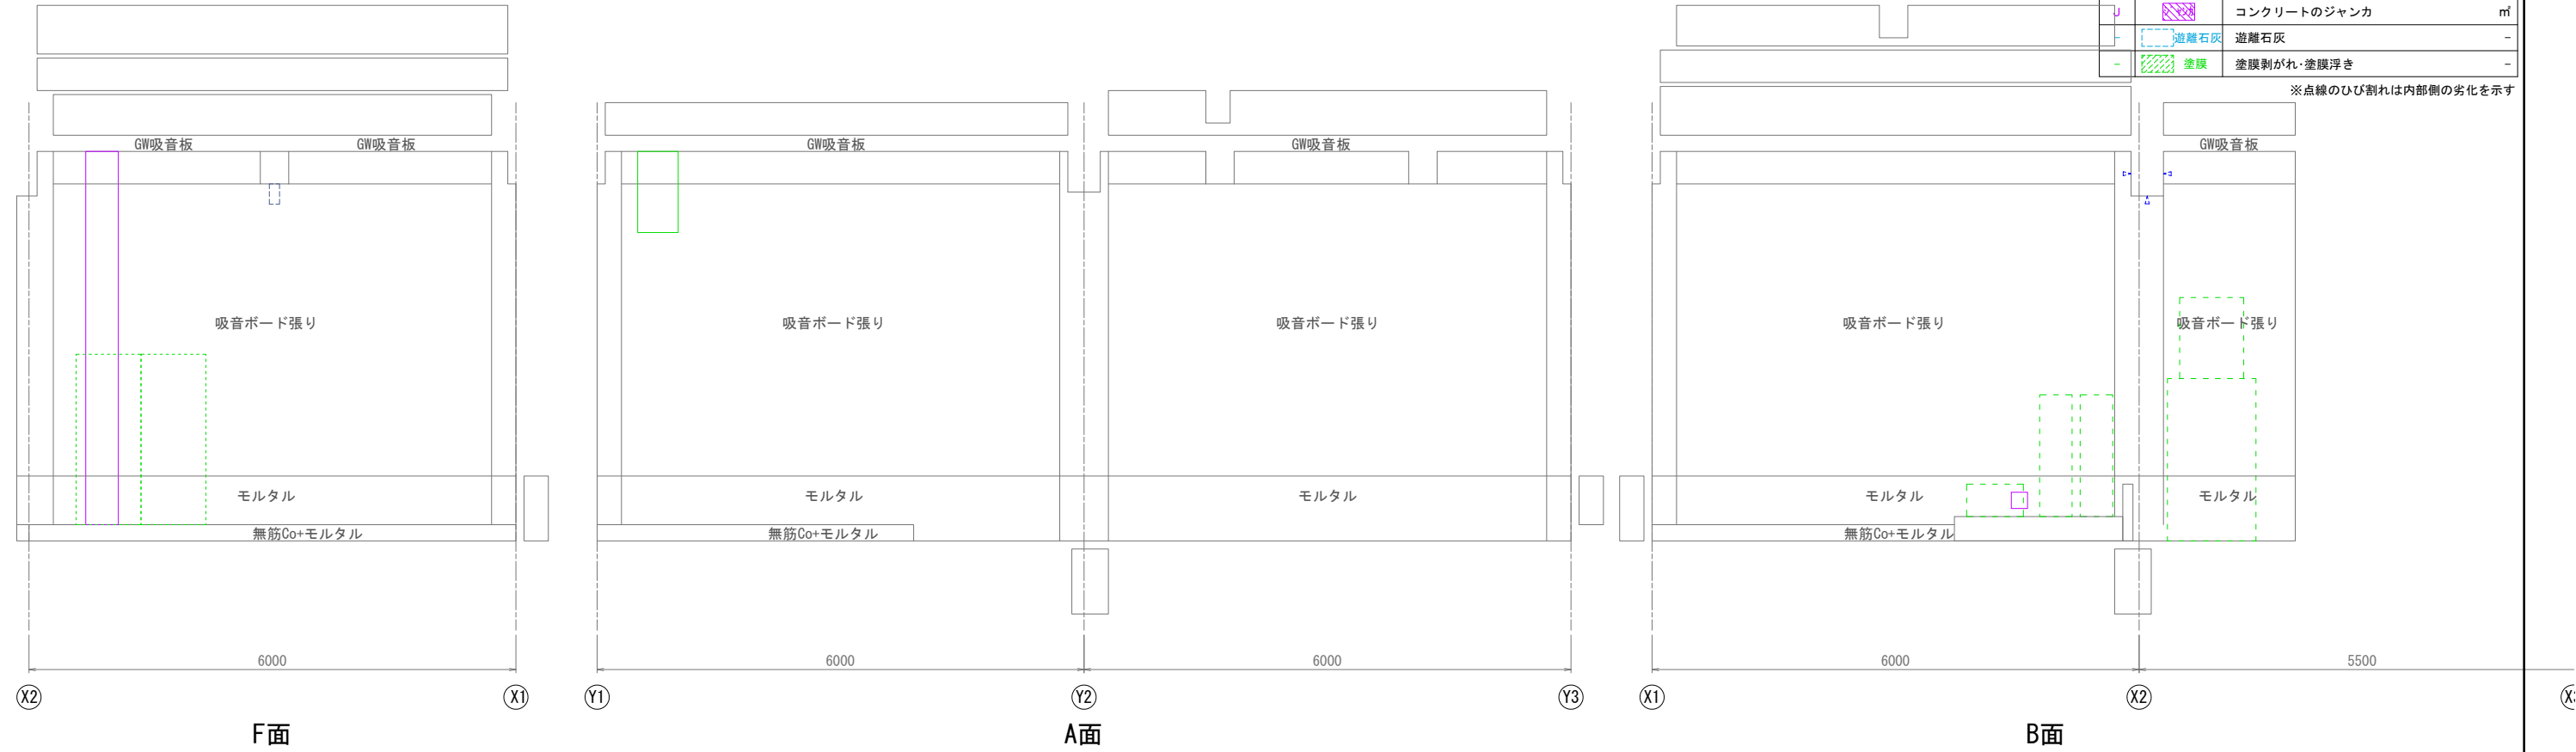
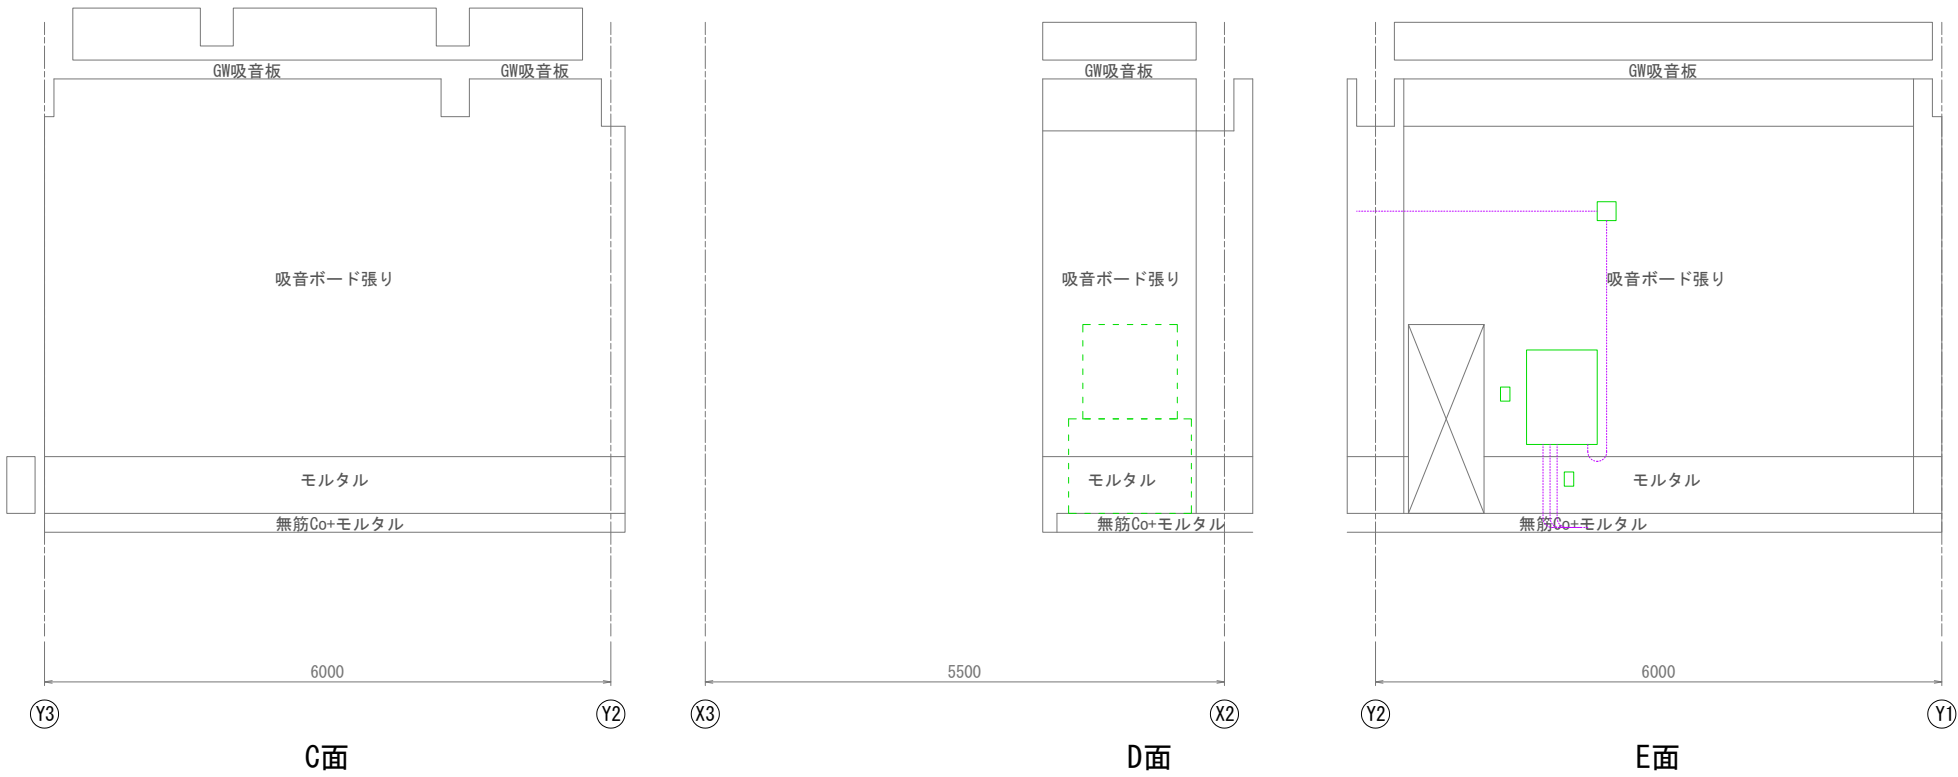
BF発電機室展開図

| 補修数量集計 | | | 補修内容 |
|---|---|---|---|
| 事前調査 | 全面 (CAD測定) | = 154.63m2 | 目視+打診+マーキング+計測 |

| 補修数量集計 | | | 補修内容 |
|---|---|---|---|
| モルタル浮き | A-1 | = 0.09m2 | アンカーピンニング部分エポキシ樹脂注入 (16本/m2) |
| ひび割れ 幅0.2mm以上 | C-1~25 | = 31.90m | 自動式低圧樹脂注入工法 (ひび割れ幅1.0mm程度 Co厚300mm程度) |
| ジャンカ | J-1 | = 0.30m2 | ポリマーセメント系複合塗材塗り+樹脂入りモルタル薄塗り工法 (けい砂入 厚3.0mm程度) |

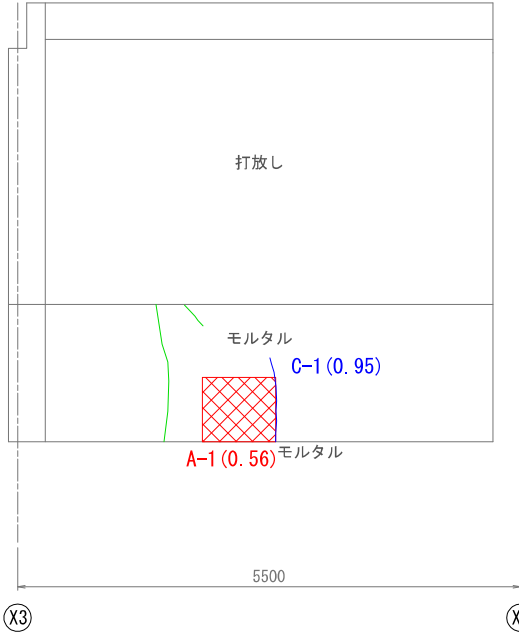
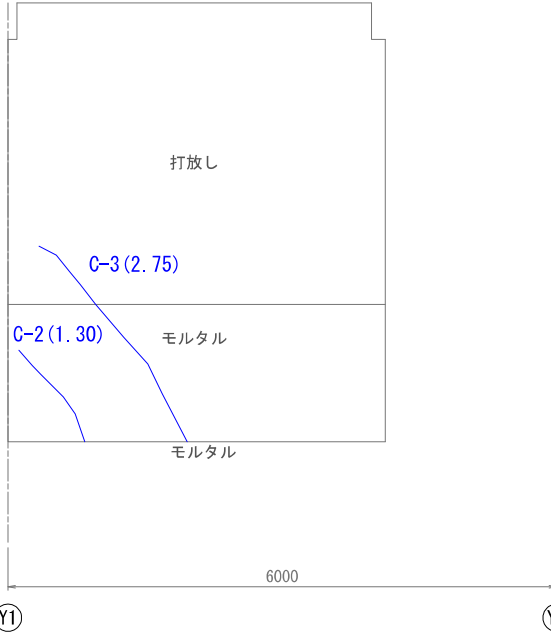
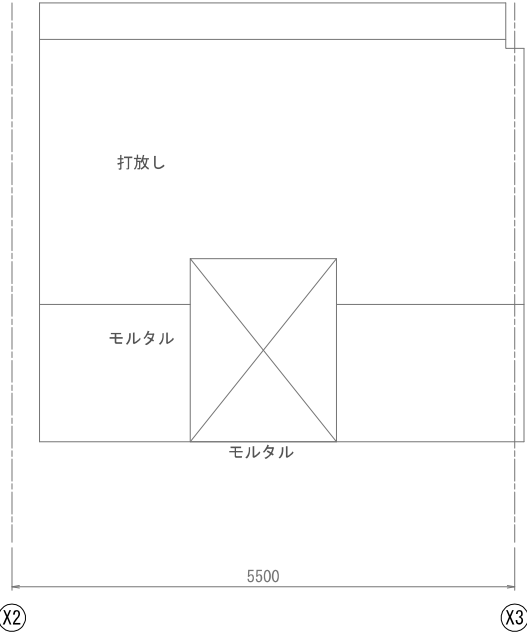
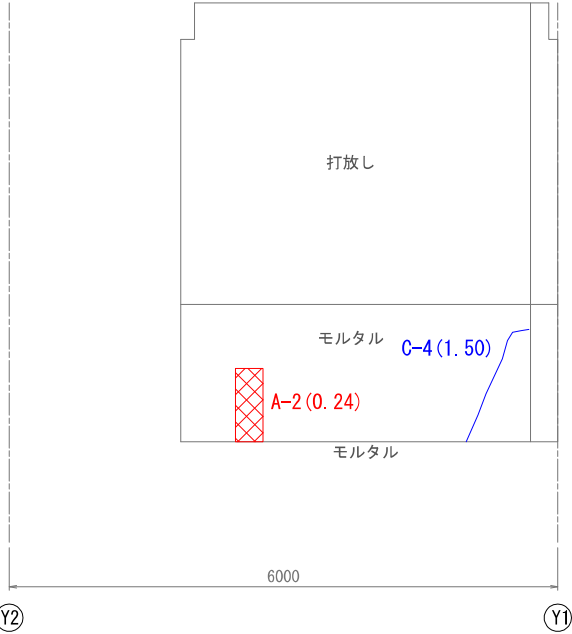
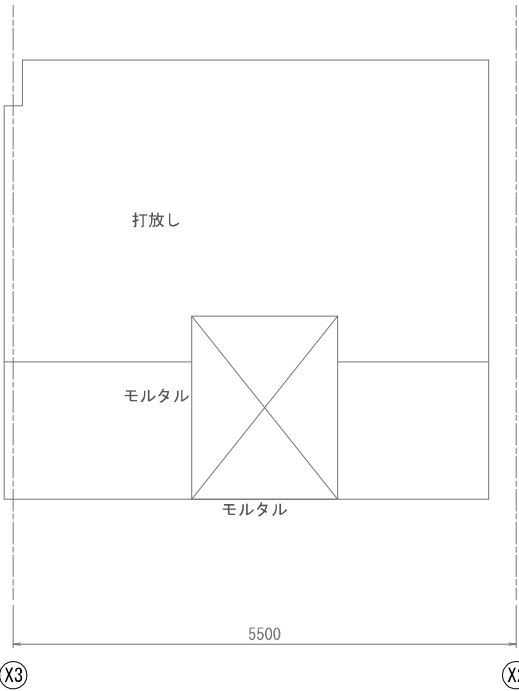
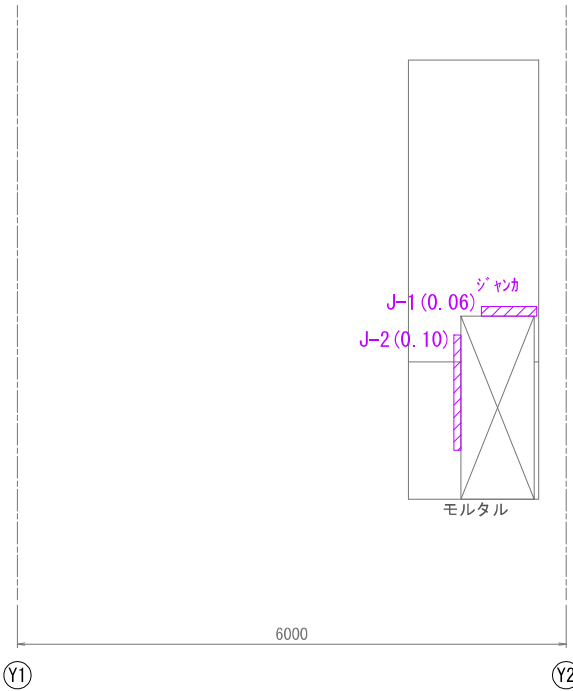
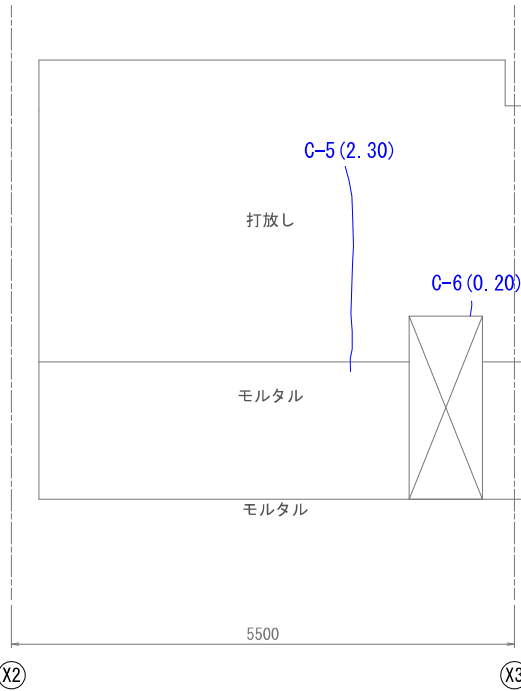
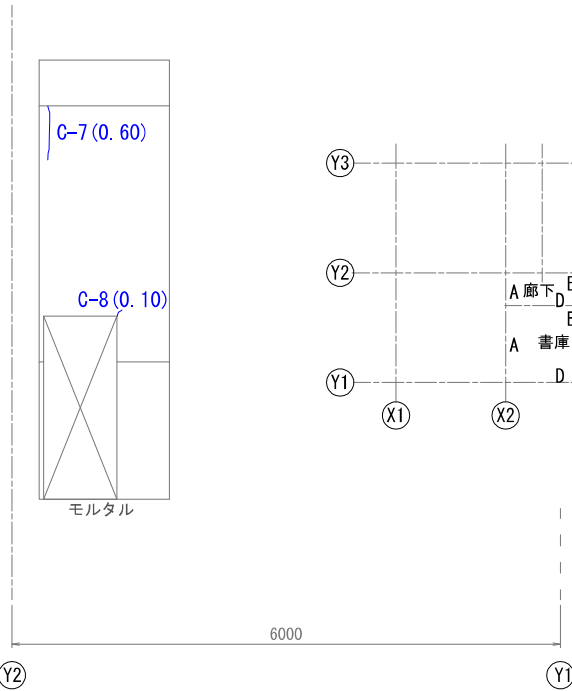
BF書庫展開図

| 補修数量集計 | | | 補修内容 |
|---|---|---|---|
| 事前調査 | 全面 (CAD測定) | = 143.24m2 | 目視+打診+マーキング+計測 |

| 補修数量集計 | | | 補修内容 |
|---|---|---|---|
| モルタル浮き | A-1 | = 0.56m2 | アンカーピンニング全面エポキシ樹脂注入 (13本/m2+注入口12穴/m2) |
| | A-2 | = 0.24m2 | アンカーピンニング部分エポキシ樹脂注入 (16本/m2) |
| ひび割れ 幅0.2mm以上 | C-1~8 | = 9.70m | 自動式低圧樹脂注入工法 (ひび割れ幅1.0mm程度 Co厚300mm程度) |
| ジャンカ | J-1~2 | = 0.16m2 | ポリマーセメント系複合塗材塗り+樹脂入りモルタル薄塗り工法 (けい砂入 厚3.0mm程度) |

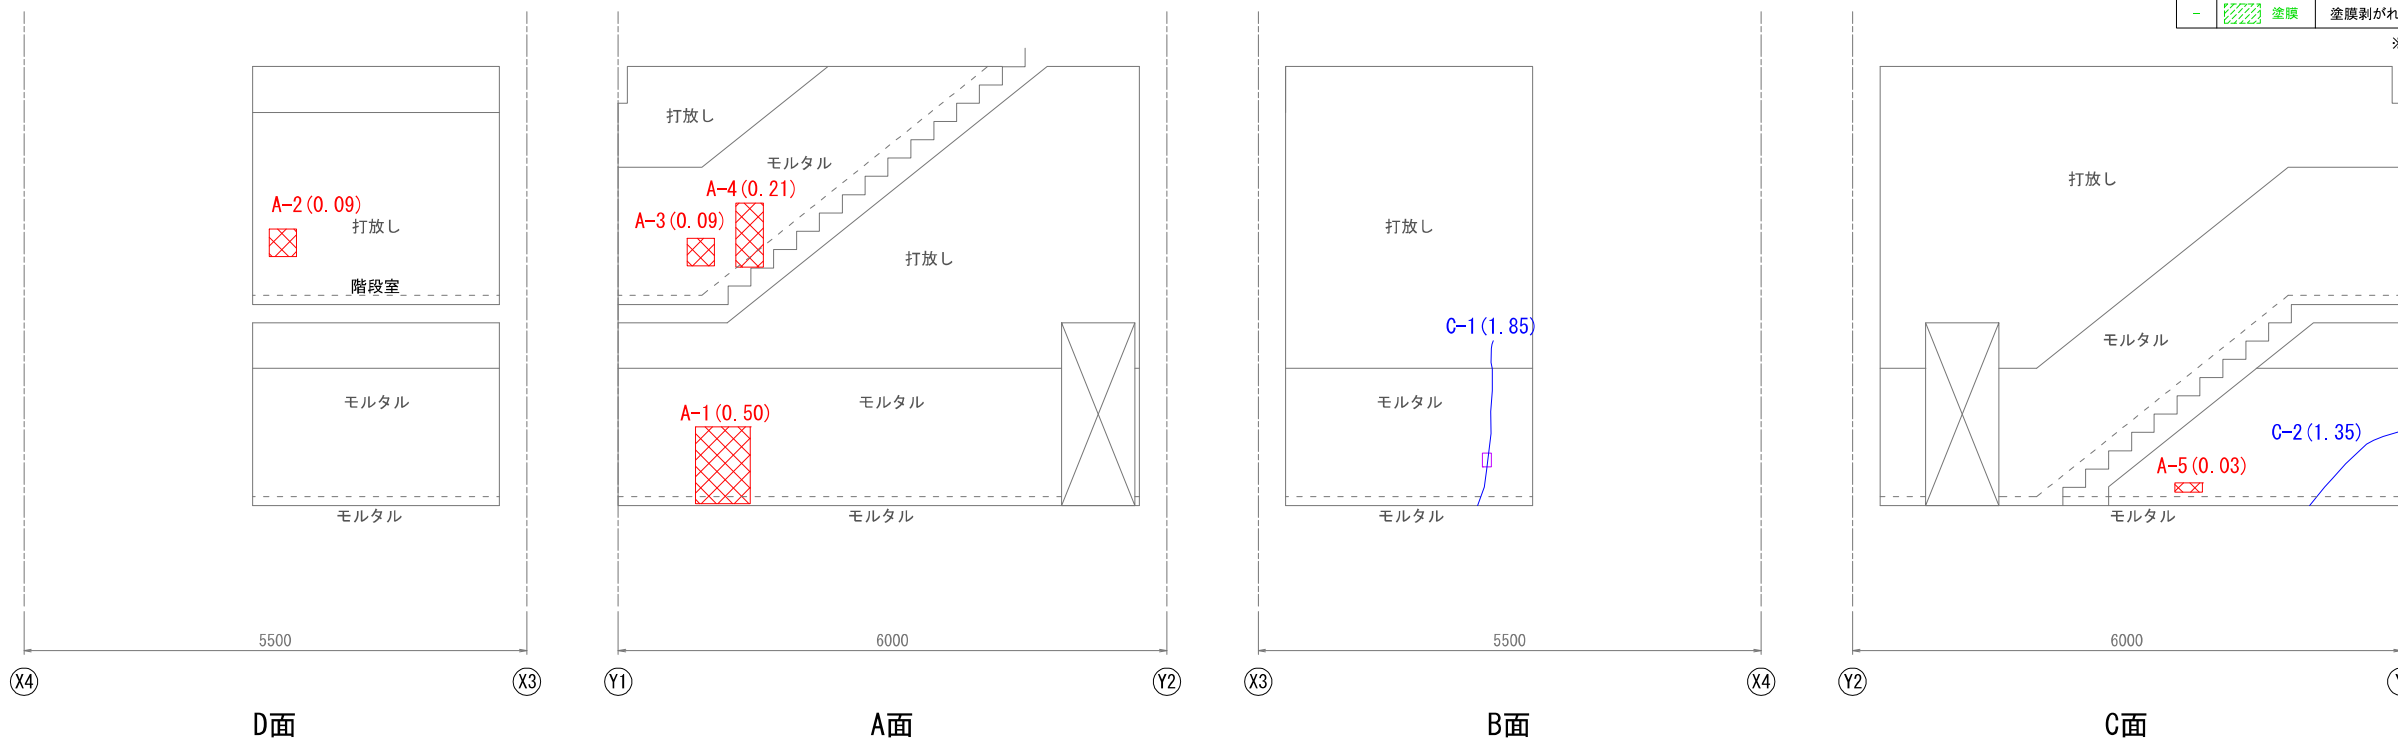
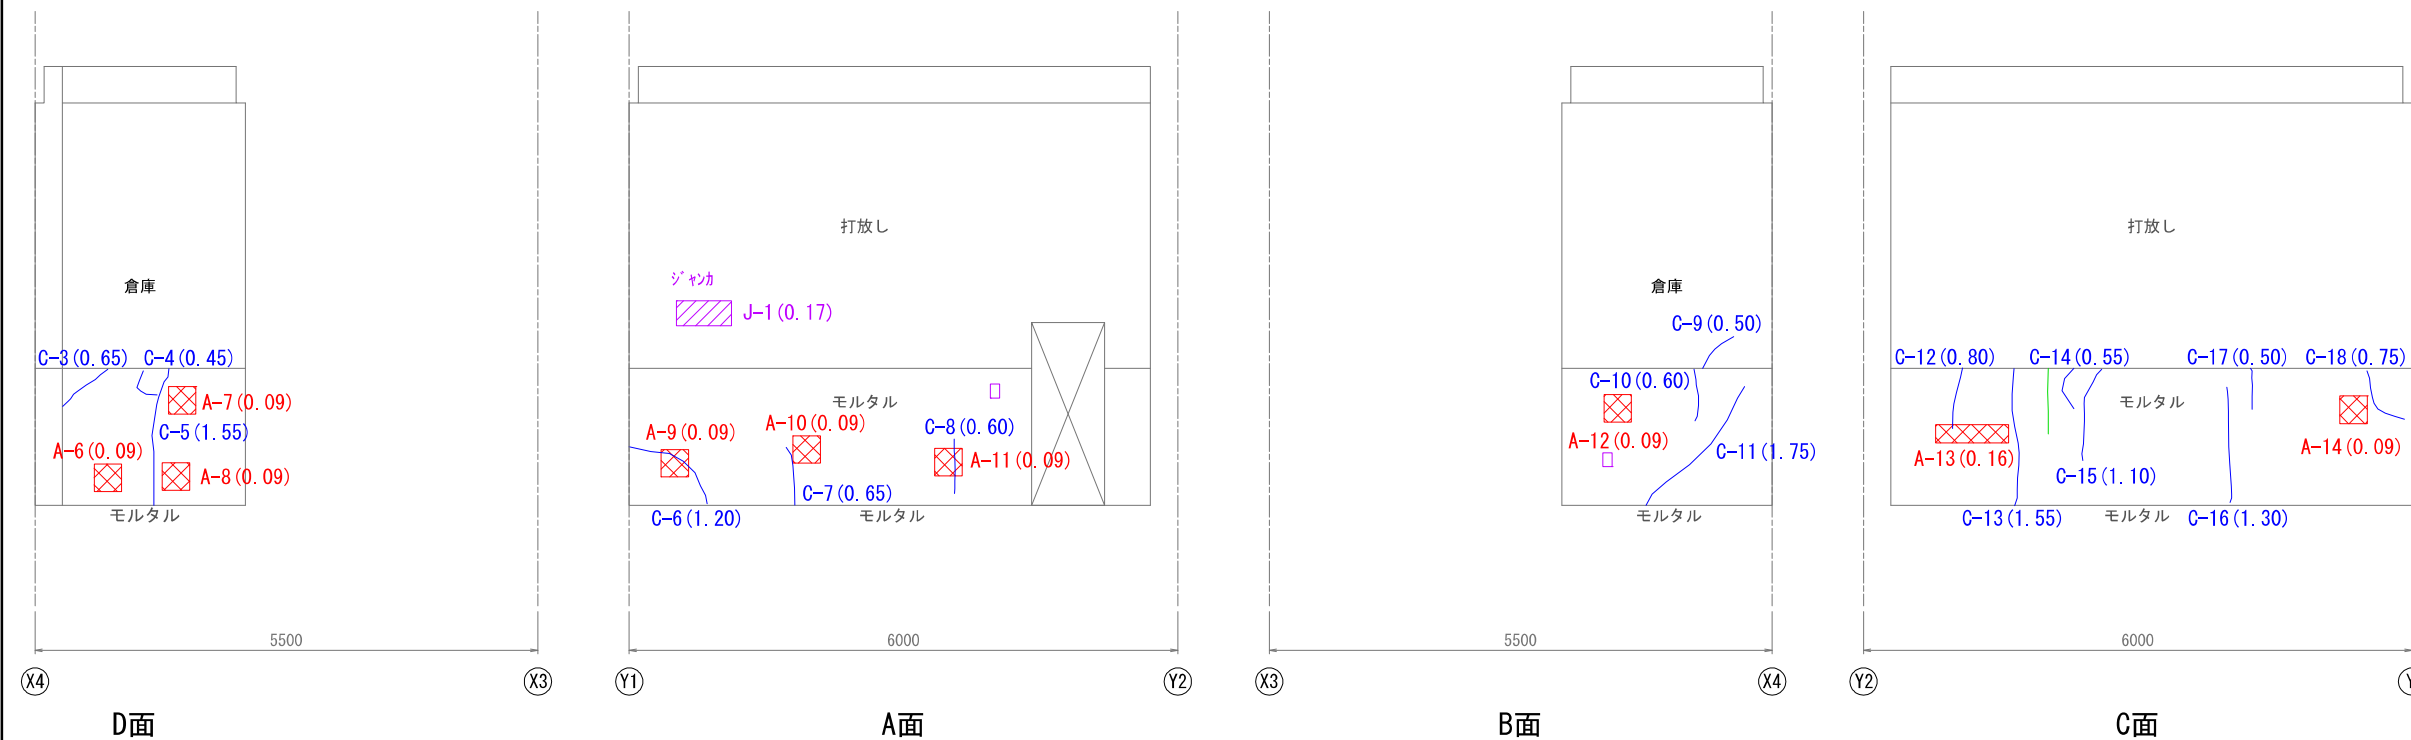
| 補修数量集計 | | | 補修内容 |
|---|---|---|--|
| 事前調査 | 全面 (CAD測定) | = 151.78m ² | 目視+打診+マーキング+計測 |

| 補修数量集計 | | | 補修内容 |
|---|---|---|--|
| モルタル浮き | A-1 | = 0.50m ² | アンカーピンニング全面エポキシ樹脂注入 (13本/m ² +注入口12穴/m ²) |
| | A-1~14 | = 1.30m ² | アンカーピンニング部分エポキシ樹脂注入 (16本/m ²) |
| ひび割れ 幅0.2mm以上 | C-1~18 | = 17.70m | 自動式低圧樹脂注入工法 (ひび割れ幅1.0mm程度 Co厚300mm程度) |
| ジャンカ | J-1 | = 0.17m ² | ポリマーセメント系複合塗材塗り+樹脂入りモルタル薄塗り工法 (けい砂入 厚3.0mm程度) |

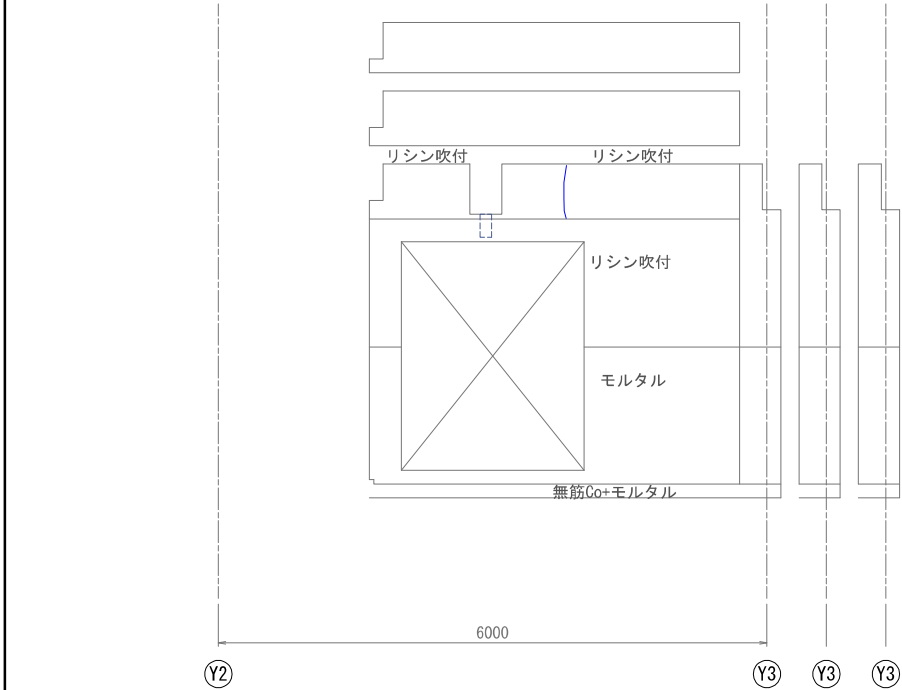
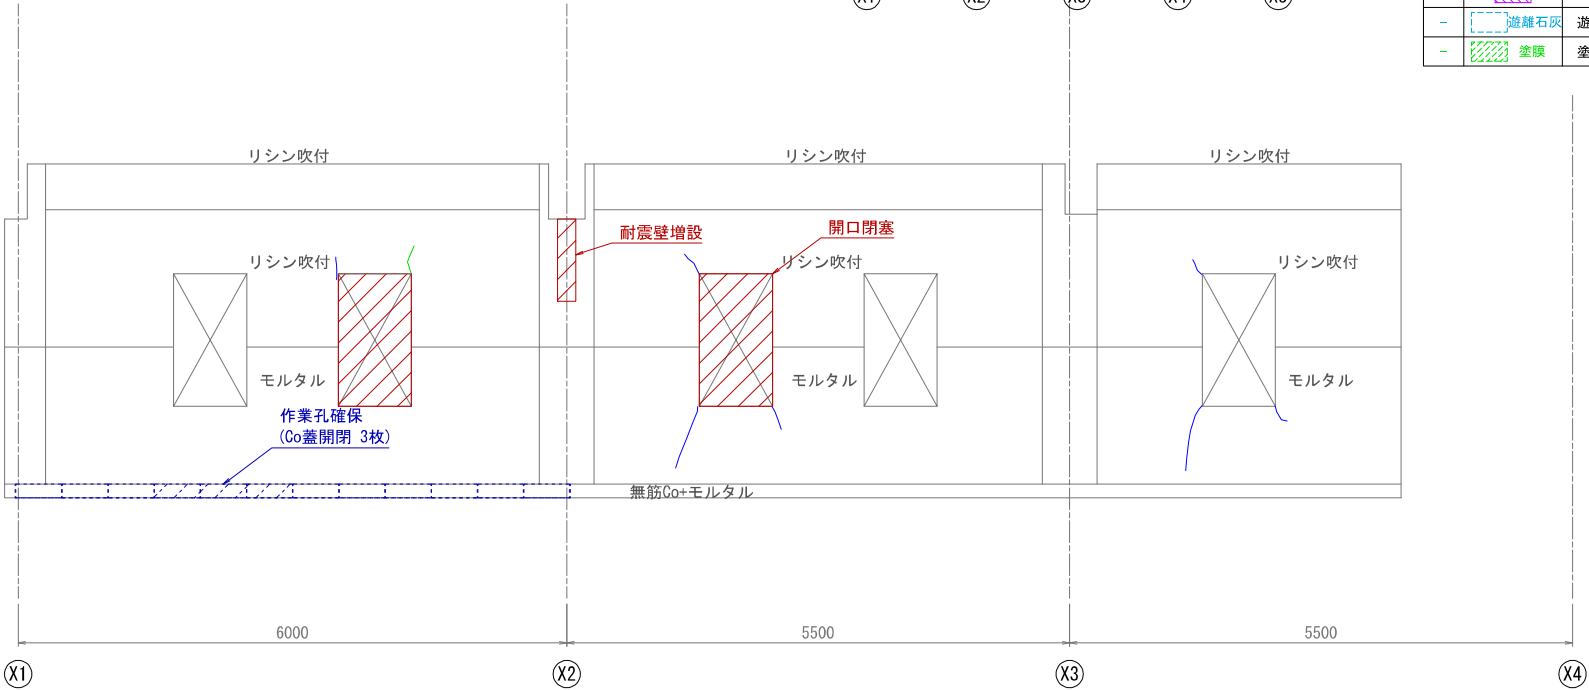
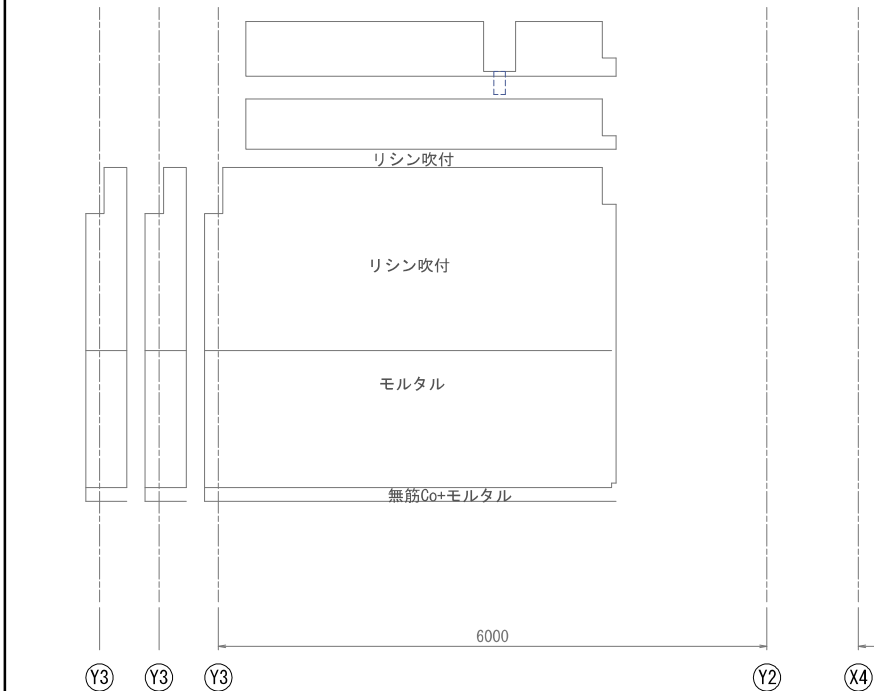
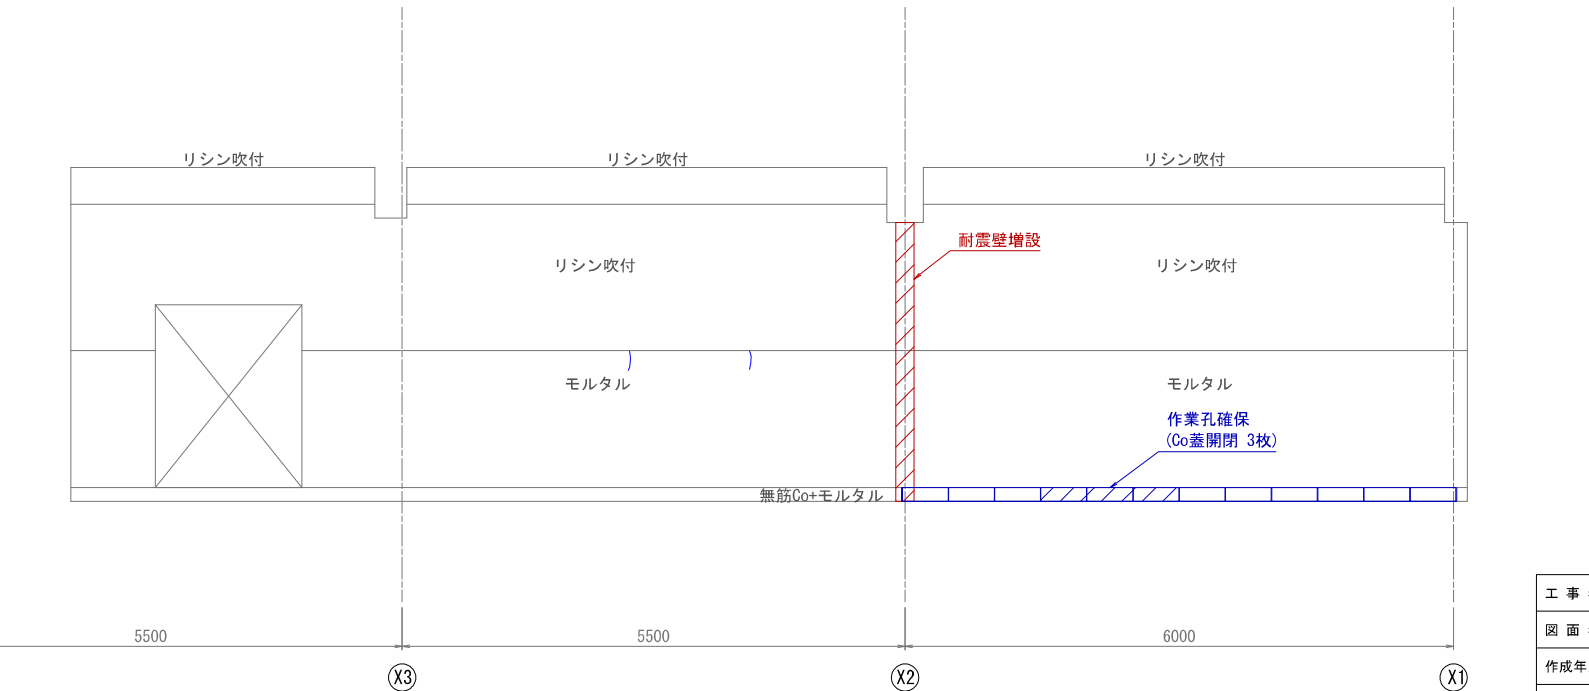
1F倉庫展開図

| 補修数量集計 | | | 補修内容 |
|---|---|---|---|
| 事前調査 | 全面 (CAD測定) | =137.53m2 | 目視+打診+マーキング+計測 |

※ 地上階屋内の壁については、ひび割れ幅0.3mmを超えるひび割れのみを補修対象とする。(柱・梁のひび割れは、全て補修対象)
※ 屋内床の無筋CoおよびPC蓋部分、また、天井のボード部分は、調査・補修対象外とする。

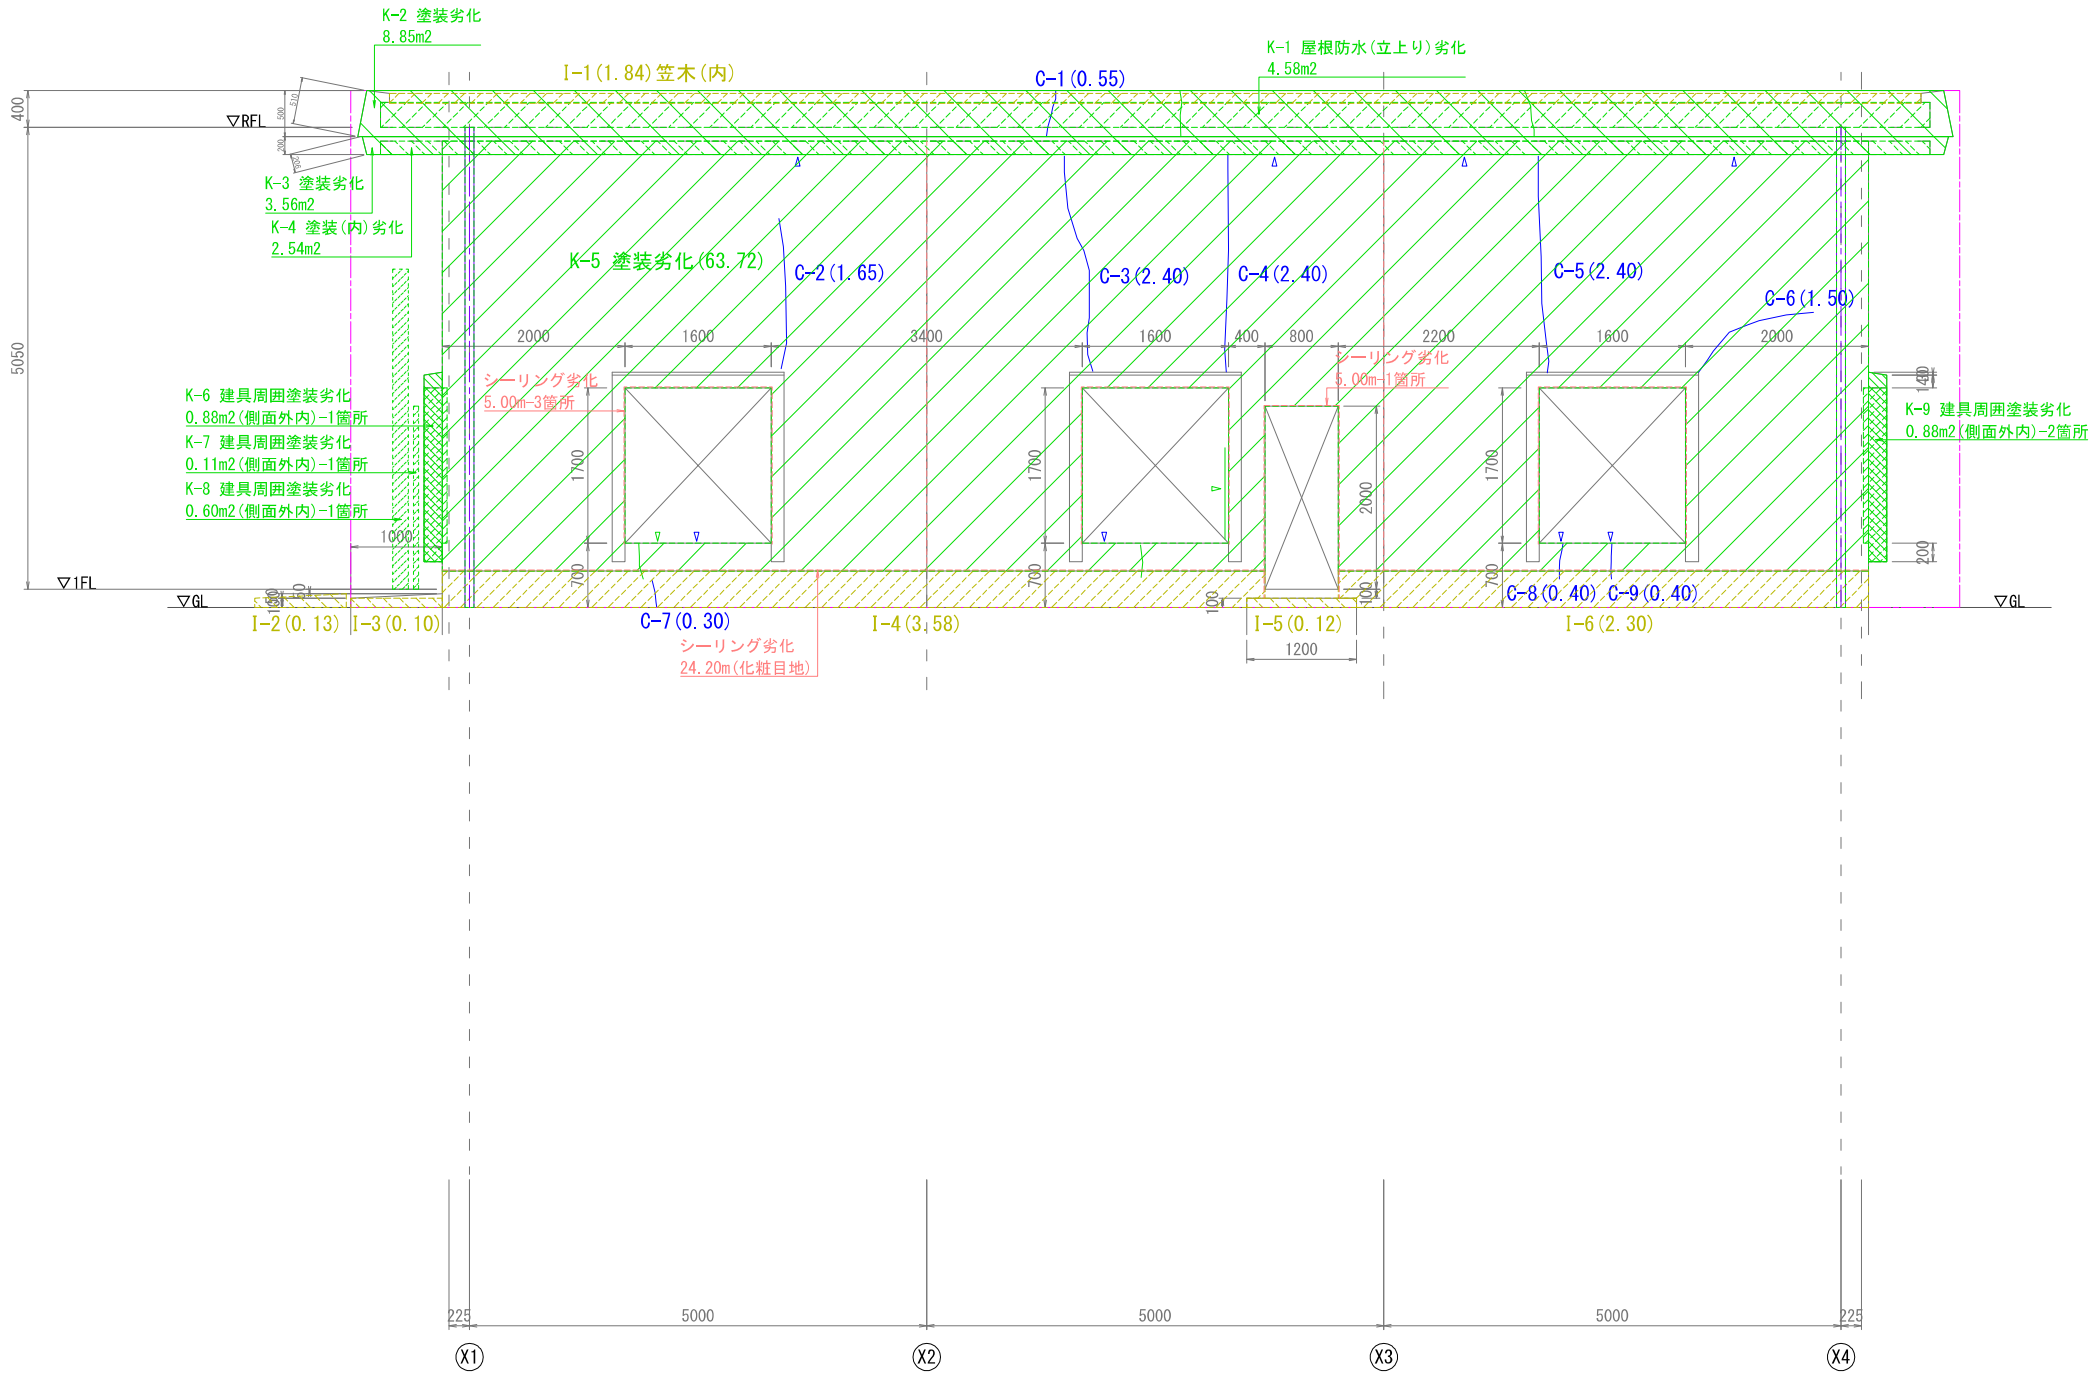
南側立面図

| 補修数量集計 | | | 補修内容 |
|---|---|---|---|
| 事前調査 | 全面 (CAD測定) | = 94.67m2 | 目視+打診+マーキング+計測 (外壁・バラベツト・上げ裏・建具周囲・巾木・ポーチ) |

| 補修数量集計 | | | 補修内容 |
|---|---|---|---|
| 劣化部分の除去 | I-1~6 | = 8.07m2 | サンダー掛け (巾木・ポーチ) |
| | K-2~9 | = 82.02m2 | バイオハクリ (アクリルリシン)+水洗い (外壁・バラベツト・上げ裏・建具周囲) |
| ひび割れ 幅0.2mm以上 | C-1~9 | = 12.00m | 自動式低圧樹脂注入工法 (ひび割れ幅1.0mm程度 Co厚300mm程度) |
| モルタル面の劣化 | I-1~6 | = 8.07m2 | ポリマーセメント系複合塗材塗り+樹脂入りモルタル薄塗り工法 (けい砂入 厚3.0mm程度) |
| 屋根防水 | K-1 | = 4.58m2 | 既存シート防水撤去+下地処理+ポリマーセメント系複合塗材塗り+ウレタン塗膜防水K-2工法 |
| 塗膜の劣化 | K-2~9 | = 82.02m2 | 可とう形改修塗材RE (厚付け仕上げ) (外壁・バラベツト・上げ裏・建具周囲) |
| シーリング劣化 | | = 44.20m | 既設シーリング撤去+シーリング (変成シリコン20*10) (バイオハクリ使用箇所) |

注. 既設外壁仕上げ塗材にアスベストの含有が確認されたため、外壁の改修に当たっては、飛散防止に十分留意すること。
