| 工 事 名 | 埋金浄水場施設耐震補強及び劣化補修工事 | | |

| 図 面 名 | 【耐震補強図-1】 管理棟 伏図 | | | |

| 図 面 名 | 【耐震補強図-3】 管理棟 詳細図(1) | | | |

| 図 面 名 | 【劣化補修図-2】 管理棟構造図(2) | | |

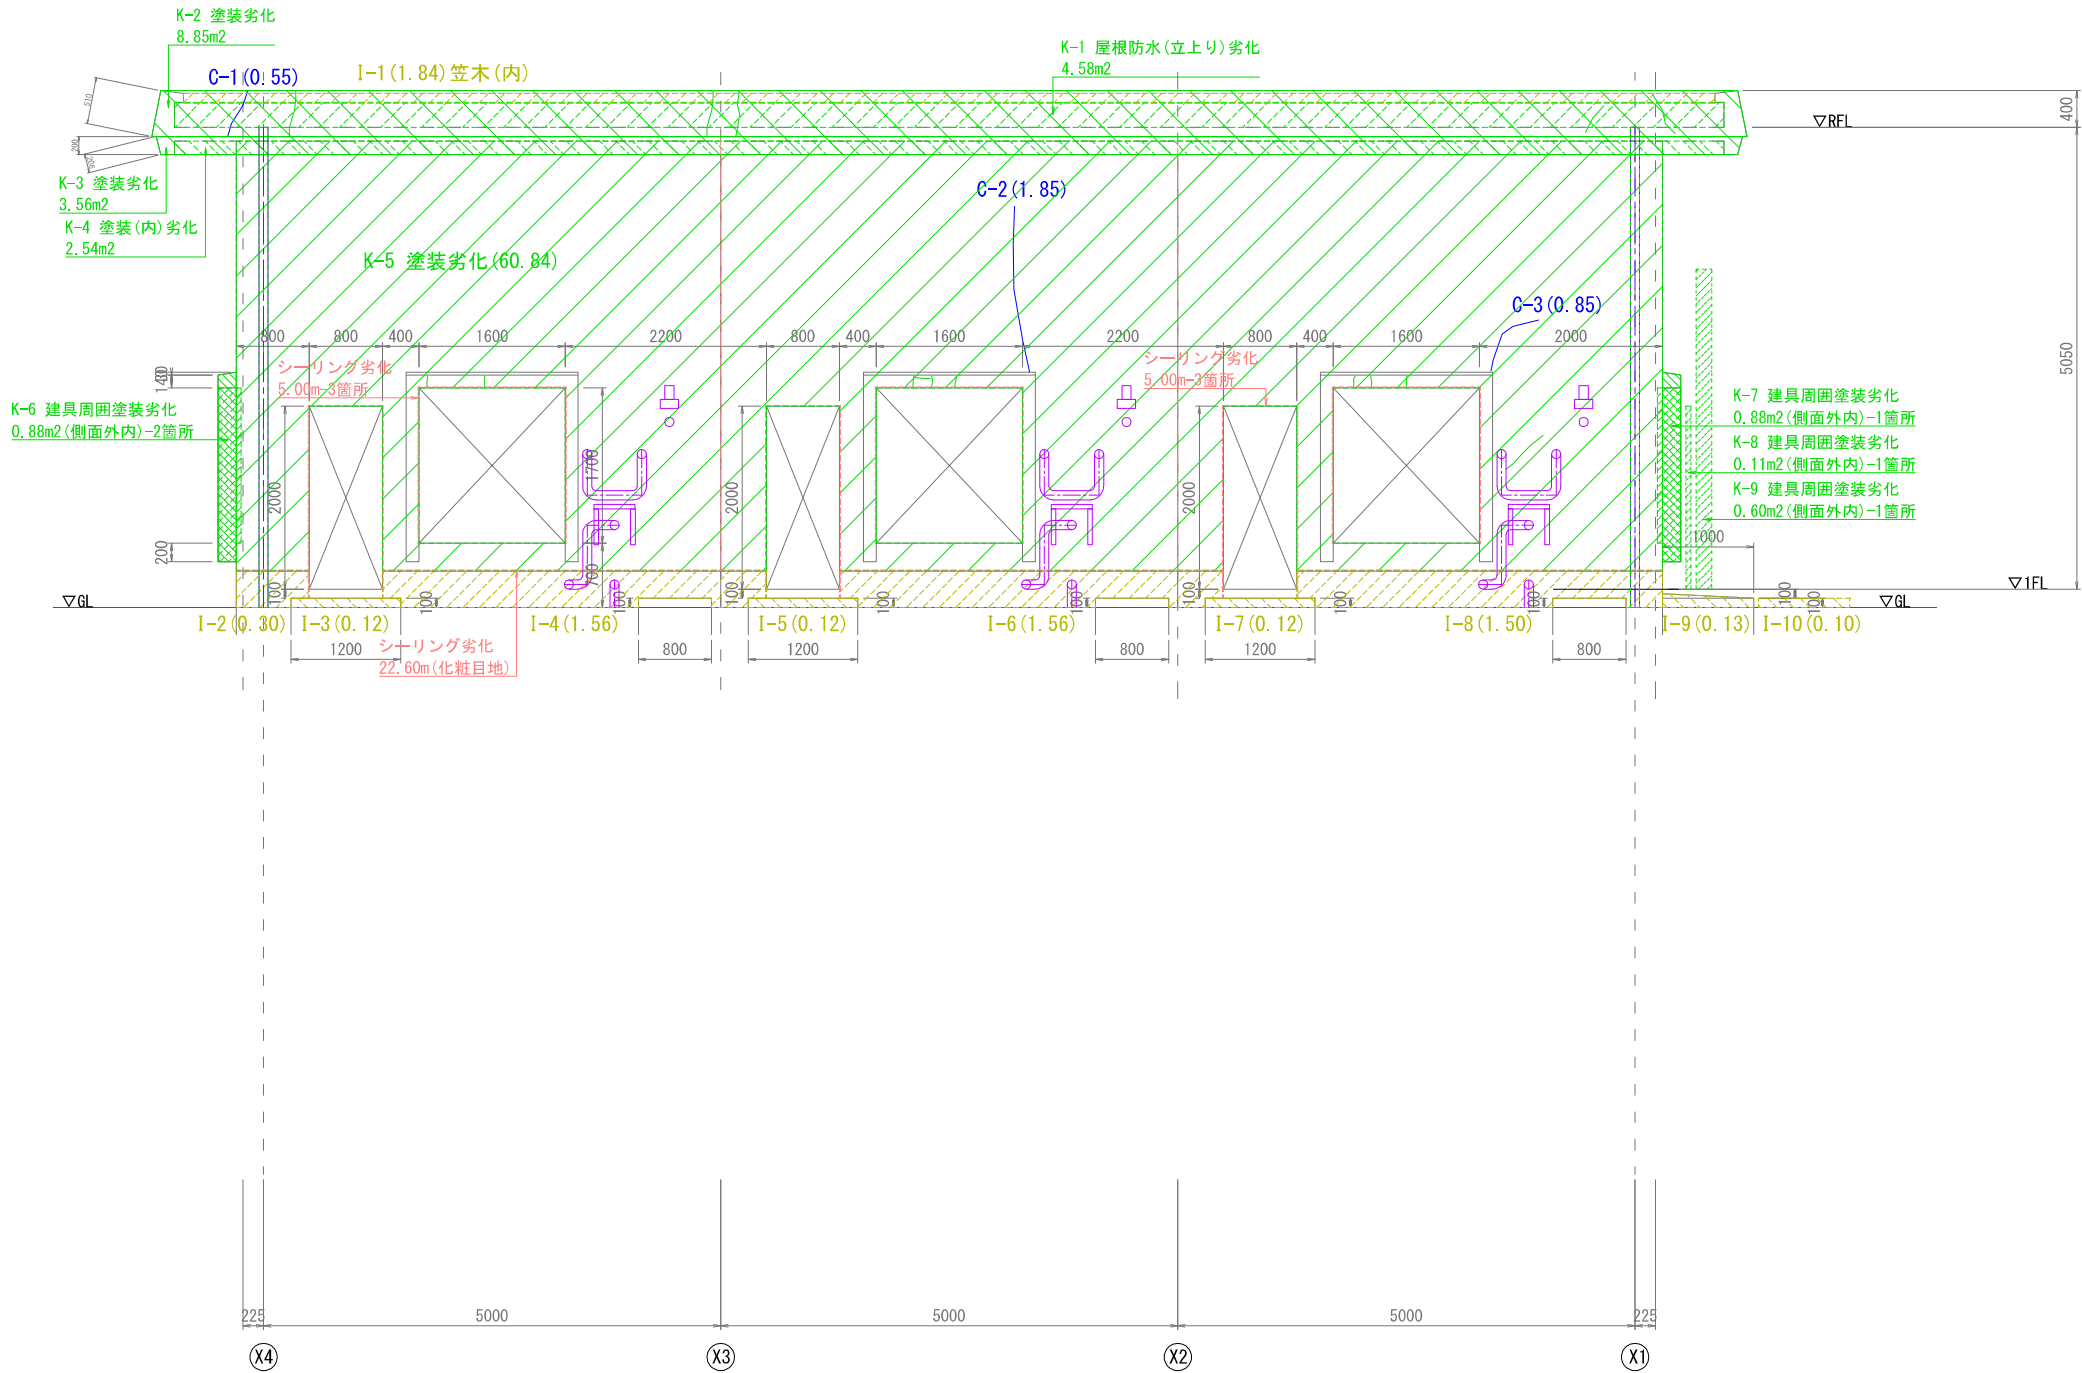
北側立面図

| 補修数量集計 | | | 補修内容 |
|---|---|---|---|
| 事前調査 | 全面 (CAD測定) | = 91.07m2 | 目視+打診+マーキング+計測 (外壁・バラベツト・上げ裏・建具周囲・巾木・ポーチ) |

| 補修数量集計 | | | 補修内容 |
|---|---|---|---|
| 劣化部分の除去 | I-1~9 | = 7.35m2 | サンダー掛け (巾木・ポーチ) |
| | K-2~9 | = 79.14m2 | バイオハクリ (アクリルリシン)+水洗い (外壁・バラベツト・上げ裏・建具周囲) |
| ひび割れ 幅0.2mm以上 | C-1~3 | = 3.25m | 自動式低圧樹脂注入工法 (ひび割れ幅1.0mm程度 Co厚300mm程度) |
| モルタル面の劣化 | I-1~9 | = 7.35m2 | ポリマーセメント系複合塗材塗り+樹脂入りモルタル薄塗り工法 (けい砂入 厚3.0mm程度) |
| 屋根防水 | K-1 | = 4.58m2 | 既存シート防水撤去+下地処理+ポリマーセメント系複合塗材塗り+ウレタン塗膜防水X-2工法 |
| 塗膜の劣化 | K-2~9 | = 79.14m2 | 可とう形改修塗材RE (厚付け仕上げ) (外壁・バラベツト・上げ裏・建具周囲) |
| シーリング劣化 | | = 52.60m | 既設シーリング撤去+シーリング (変成シリコン20*10) (バイオハクリ使用箇所) |

注. 既設外壁仕上げ塗材にアスベストの含有が確認されたため、外壁の改修に当たっては、飛散防止に十分留意すること。
