工事名	東陽浄水場 2号取水機棟 耐震補強工事及び劣化補修工事		
図面名	【耐震補強図-9】 軸組図		
作成年月	令和 8 年 1 月		
縮 尺	1/200 (A3) 1/100 (A1)	図面番号	2 / 33
会社名			
事業者名	春日那珂川水道企業団

工事名	東国浄水場 2号取水機棟 耐震補強工事及び劣化補修工事		
図面名	【劣化補修図-1】 2号取水機棟立面図(1)		
作成年月	令和 8 年 1 月		
縮尺	1/40 (A1) 1/80 (A3)	図面番号	9 / 33
会社名			
事業者名	春日那珂川水道企業団

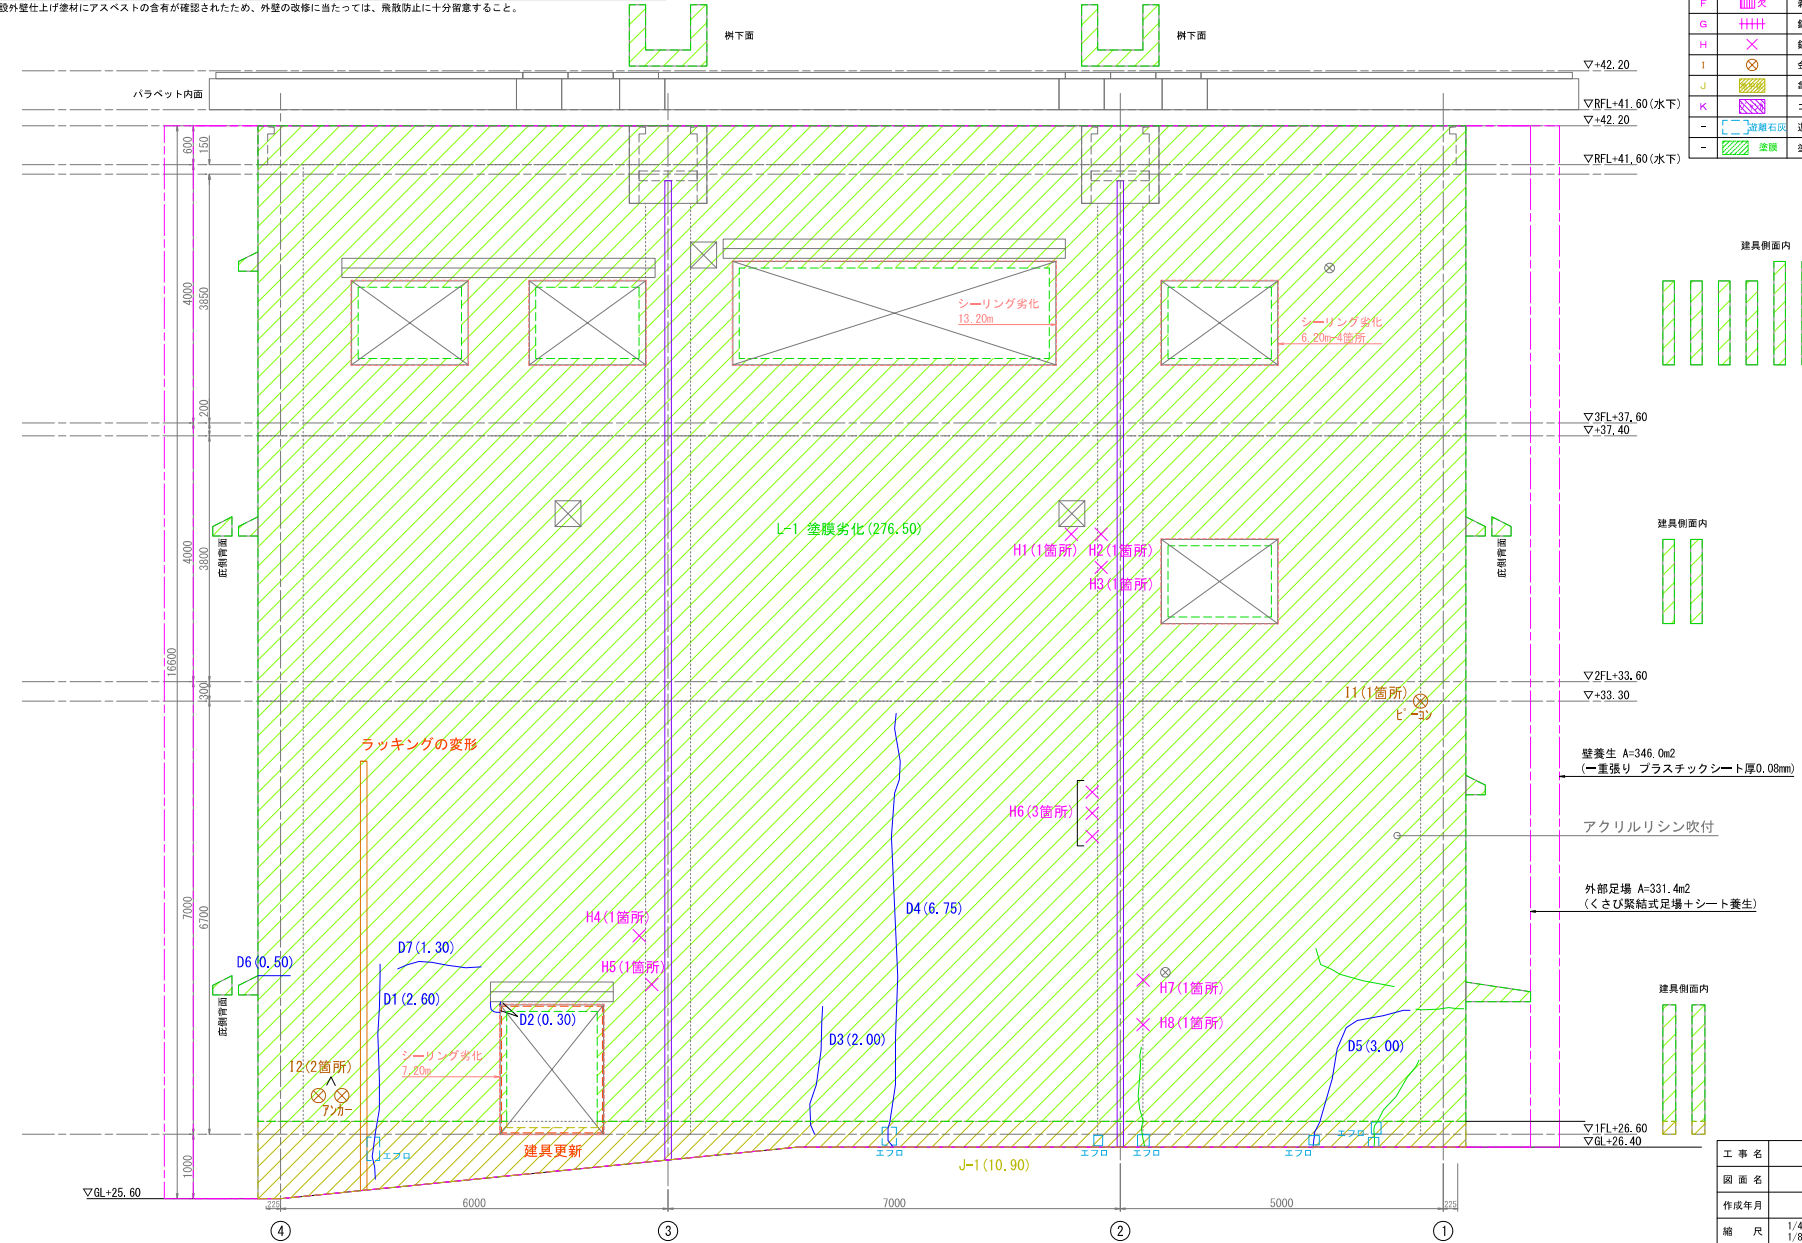
北側立面図

補修数量集計				補修内容	
事前調査	全面 (CAD測定)	= 299.6m <sup>2</sup>		目録+打診+マーキング+計測	
劣化部分の除去	①-⑦	= 10.9m <sup>2</sup>		サンダー掛け	
ひび割れ 幅0.2mm以上	⑧-⑩	= 16.5m		自動式低圧樹脂注入工法(ひび割れ幅1.0mm程度 Co厚300mm程度)	
鉄筋露出・金網露出	⑪-⑫	= 13箇所		200mm厚はつり金網+掛け+⑪-⑫の系統金網塗り+鉄筋の塗り(金ごと 厚20mm)	
モルタル面の劣化	⑬-⑭	= 10.9m <sup>2</sup>		ポリマーセメント系複合塗材塗り+樹脂入りモルタル塗塗り工法(けい酸入 厚3.0mm程度)	
塗膜の劣化	⑮	= 276.2m <sup>2</sup>		水洗い(デッキブラシ)+⑮-⑯の系統金網塗り+可とう形改修塗材RE(厚付け ふっ素)	
シーリング劣化	⑰	= 45.2m		既設シーリング除去+シーリング(家産シリコン20+10)	
アルミ製建具の更新	= 1箇所			既設建具除去+建具更新(両開きアルミ横戸1600×2000)	
ラッキングの変形	= 1箇所			既設保温除去(変形部)+保温工(φ100 t=1.0m)

※ 既設外壁仕上り塗材にアスベストの含有が確認されたため、外壁の改修に当たっては、飛散防止に十分留意すること。

符号	記号	損傷部名称	単位
A	⊗	モルタル浮き	m <sup>2</sup>
B	⊗	タイル浮き	m <sup>2</sup>
C	—	ひび割れ (間隔 0.20mm未満)	m
D	—	ひび割れ (間隔 0.20~1.0mm未満)	m
E	—	ひび割れ (間隔 1.0mm以上)	m
F	⊗	剥離・欠損	箇所・m <sup>2</sup> ・m
G	+++	鉄筋露出箇所	m
H	×	鉄筋腐蝕箇所	箇所
I	⊗	金属腐所	箇所
J	⊗	亀甲状ひび割れ	m <sup>2</sup>
K	⊗	コンクリートのジャンカ	m <sup>2</sup>
L	⊗	遊離石灰	-
M	⊗	塗膜剥がれ・塗膜浮き	-

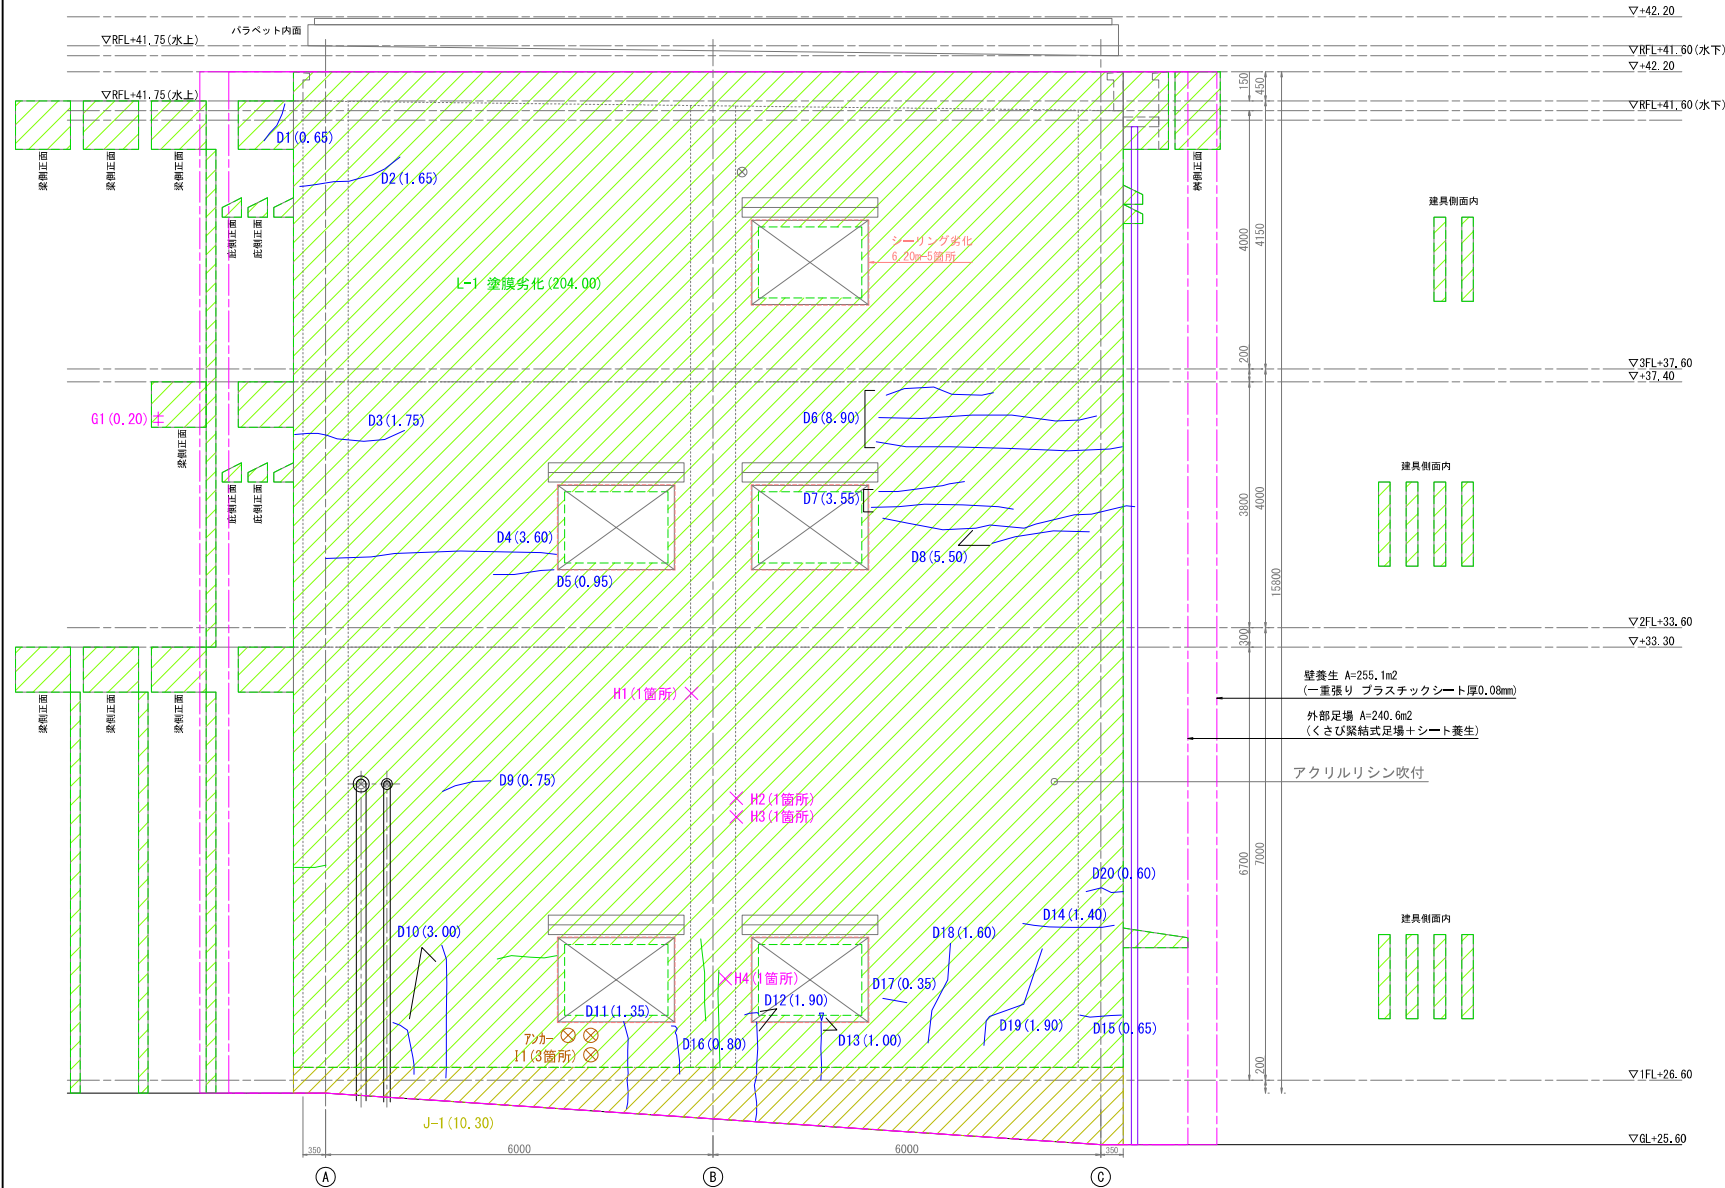
東側立面図 S=1/40

補修数量集計			補修内容
事前調査	全面 (CAD測定)	=220.7m <sup>2</sup>	目録+打診+マーキング+計測
劣化部分の除去	①-①	= 10.3m <sup>2</sup>	サンダー掛け
ひび割れ 幅0.2mm以上	②-②	= 41.9m	自動式低圧樹脂注入工法(ひび割れ幅1.0mm程度 Co厚300mm程度)
鉄筋露出	③-③	= 0.2m	32カ所(面はつり+ササ-掛け+8.17-むひ系統合素材塗り+土塗り)塗り(金こて 厚20mm)
鉄筋露出 金属露出	④-④	= 7箇所	32カ所(面はつり+ササ-掛け+8.17-むひ系統合素材塗り+土塗り)塗り(金こて 厚20mm)
モルタル面の劣化	⑤-⑤	= 10.3m <sup>2</sup>	ポリマーセメント系複合素材塗り+樹脂入りモルタル薄塗り工法(けい砂入 厚3.0mm程度)
塗膜の劣化	⑥-⑥	=204.0m <sup>2</sup>	水洗い(デッキブラシ)+8.17-むひ系統合素材塗り+可とう形改修素材RE(厚付け ふっ素)
シーリング劣化	⑦-⑦	= 31.0m	既設シーリング撤去+シーリング(家庭シリコン20x10)

※ 既設外壁仕上げ素材にアスベストの含有が確認されたため、外壁の改修に当たっては、飛散防止に十分留意すること。

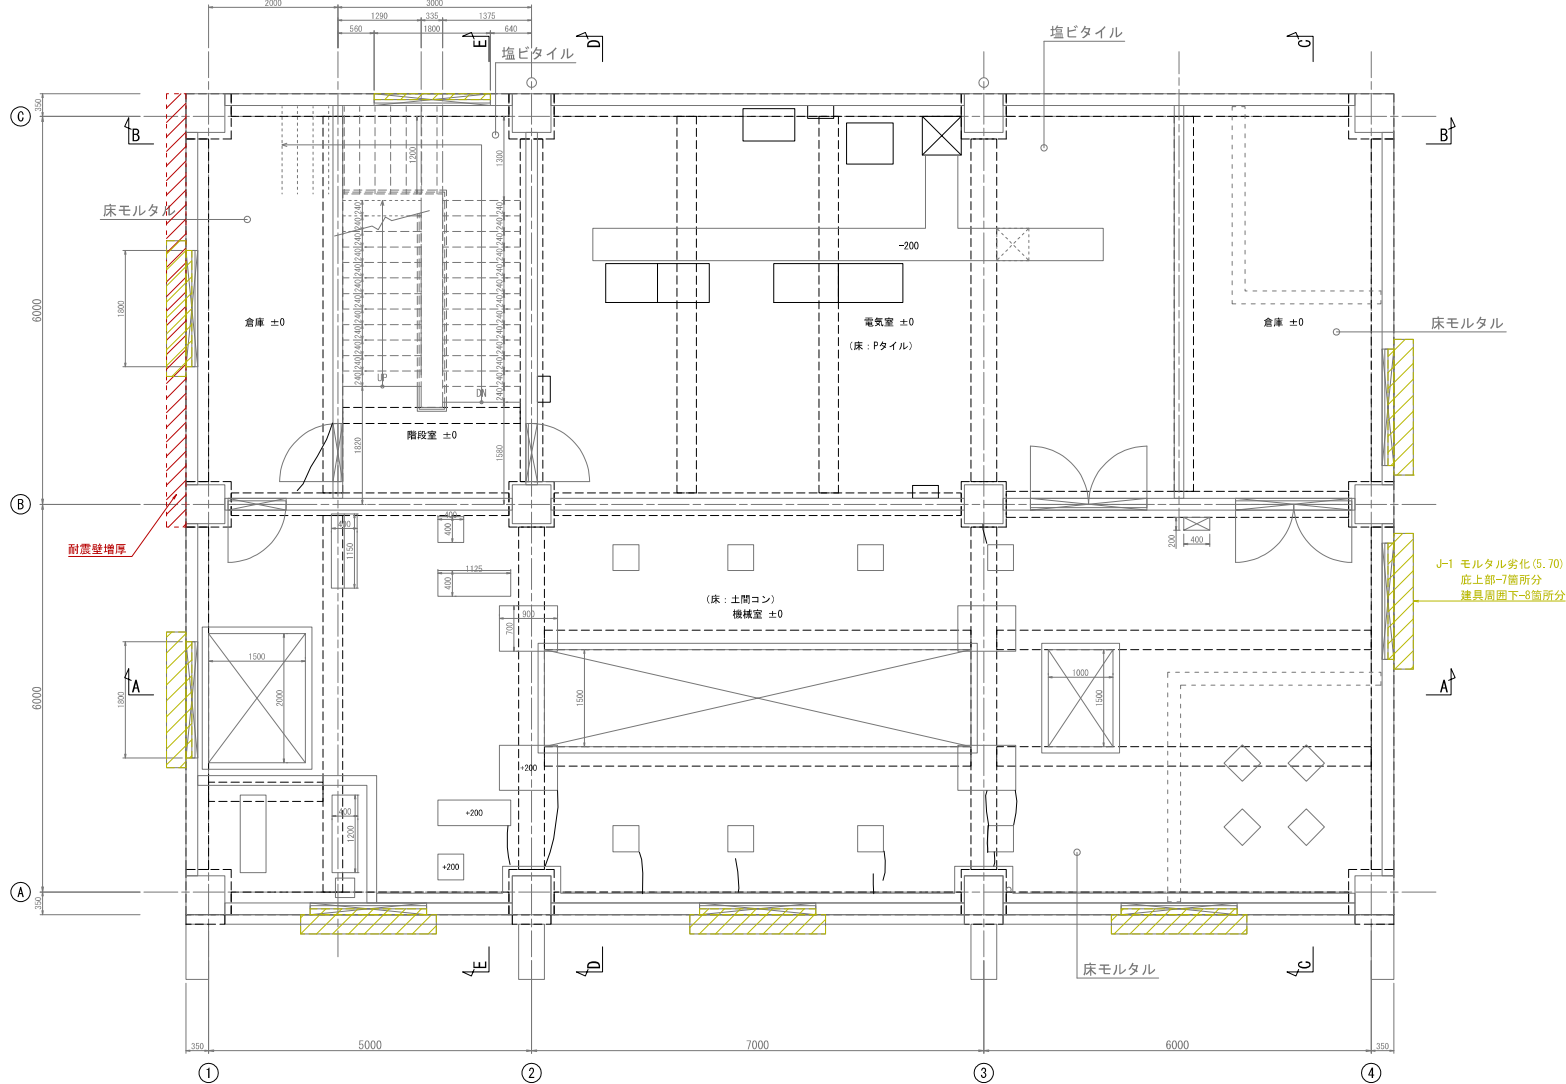
2F平面図 S=1/40

補修数量集計			補修内容
事前調査	全画 (CAD測定)	= 5.7m <sup>2</sup>	目視+打診+マーキング+計測
劣化部分の除去	J-1	= 5.7m <sup>2</sup>	サンダー掘削
モルタル面の劣化	J-1	= 5.7m <sup>2</sup>	ポリマーセメント系複合素材塗り+樹脂入りモルタル薄塗り工法 (けい砂入 厚3.0mm程度)

※ 既設外壁仕上り塗材にアスベストの含有が確認されたため、外壁の改修に当たっては、飛散防止に十分留意すること。

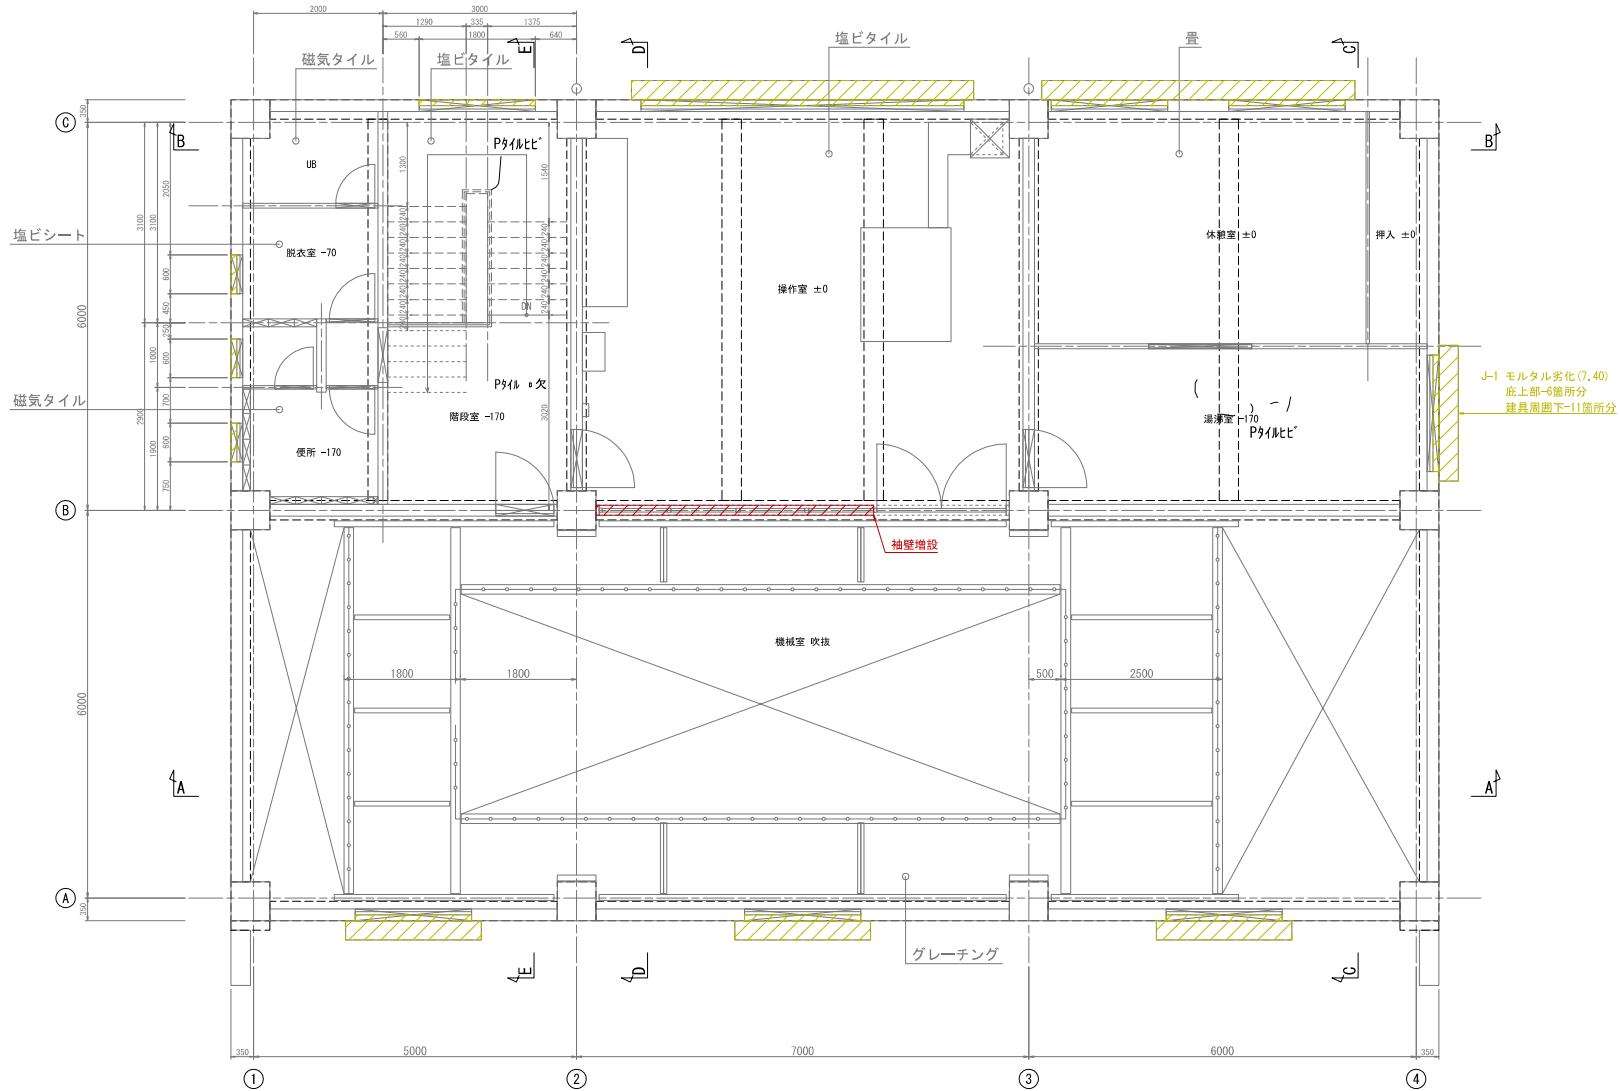
3F平面図

補修数量集計			補修内容
事前調査	全面 (GAD測定)	= 7.4m <sup>2</sup>	目視・打診・マーキング・計測
劣化部分の除去	J-1	= 7.4m <sup>2</sup>	サンダー掘削
モルタル面の劣化	J-1	= 7.4m <sup>2</sup>	ポリマーセメント系複合素材塗り・樹脂入りモルタル薄塗り工法 (けい砂入 厚3.0mm程度)

※ 既設外壁仕上げ塗材にアスベストの含有が確認されたため、外壁の改修に当たっては、飛散防止に十分留意すること。

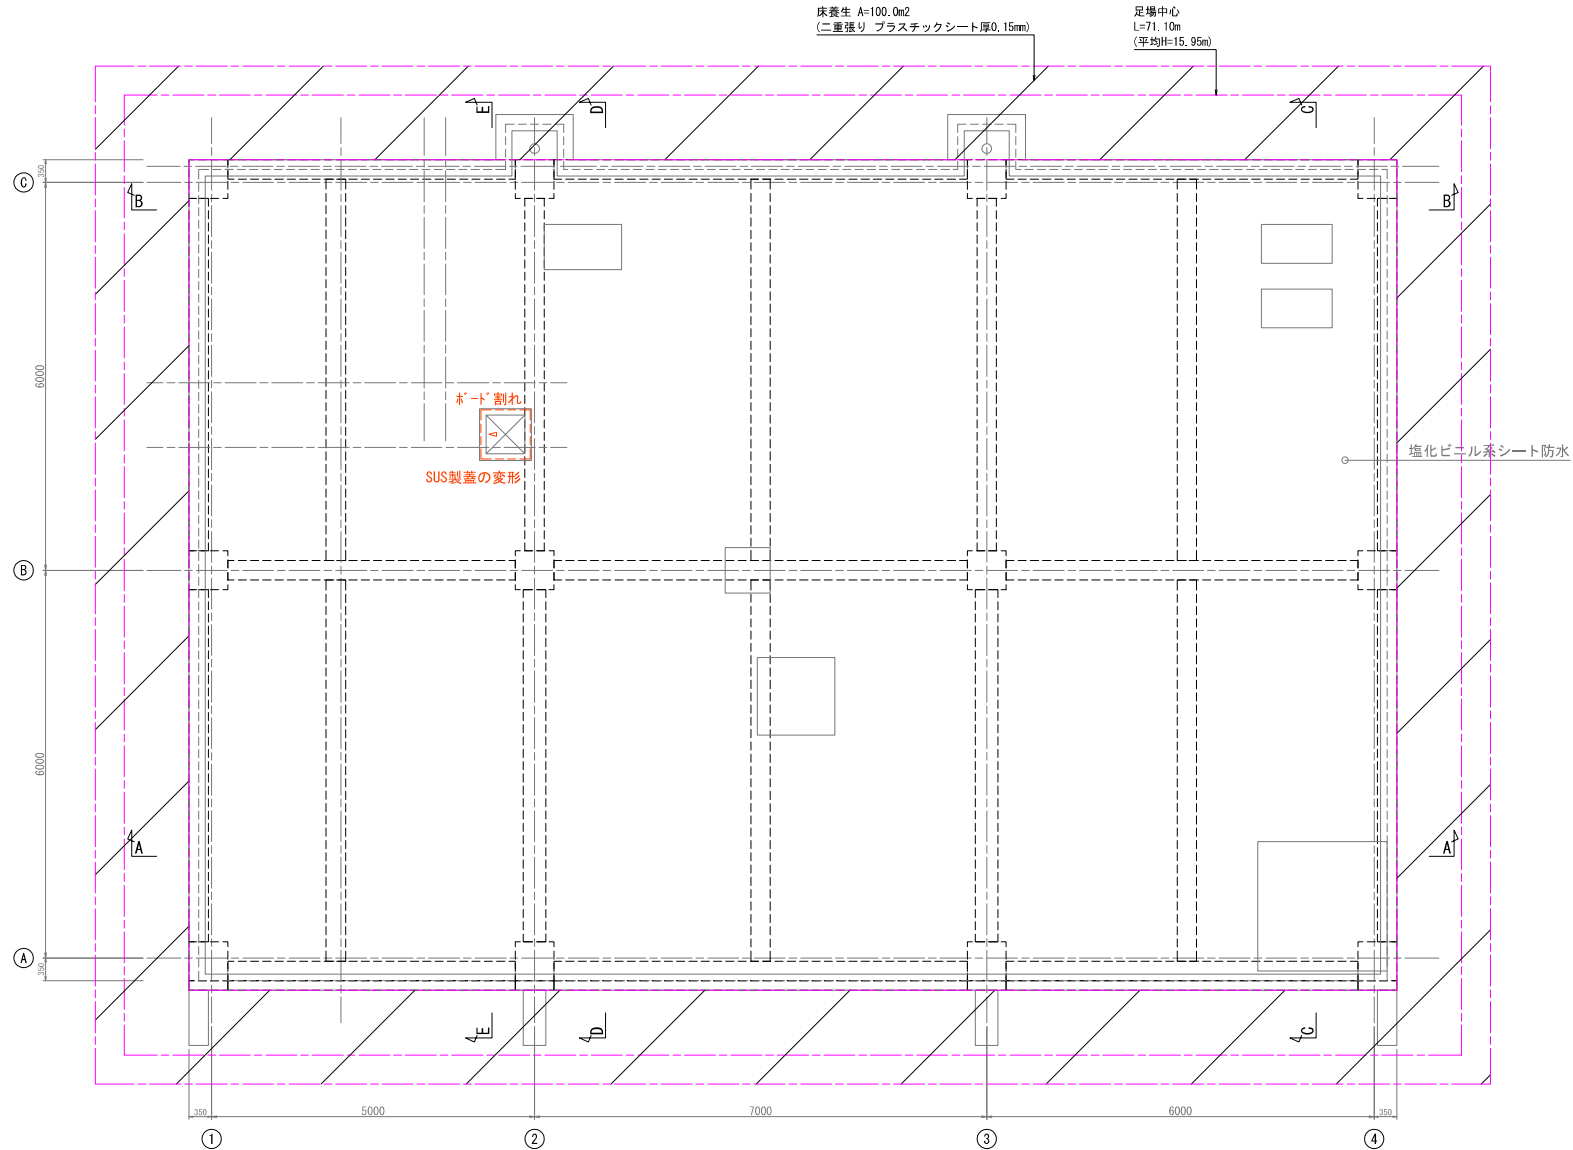
RF平面図

補修数量集計			補修内容
事前調査	全面 (GAD測定)	= - m2	目視+打診+マーキング+計測
ボード割れ	= 1箇所		□600×900石膏ボード 1枚
SUS製蓋の変形	= 1箇所		蓋交換 (SUS製かぶせ蓋600×600)

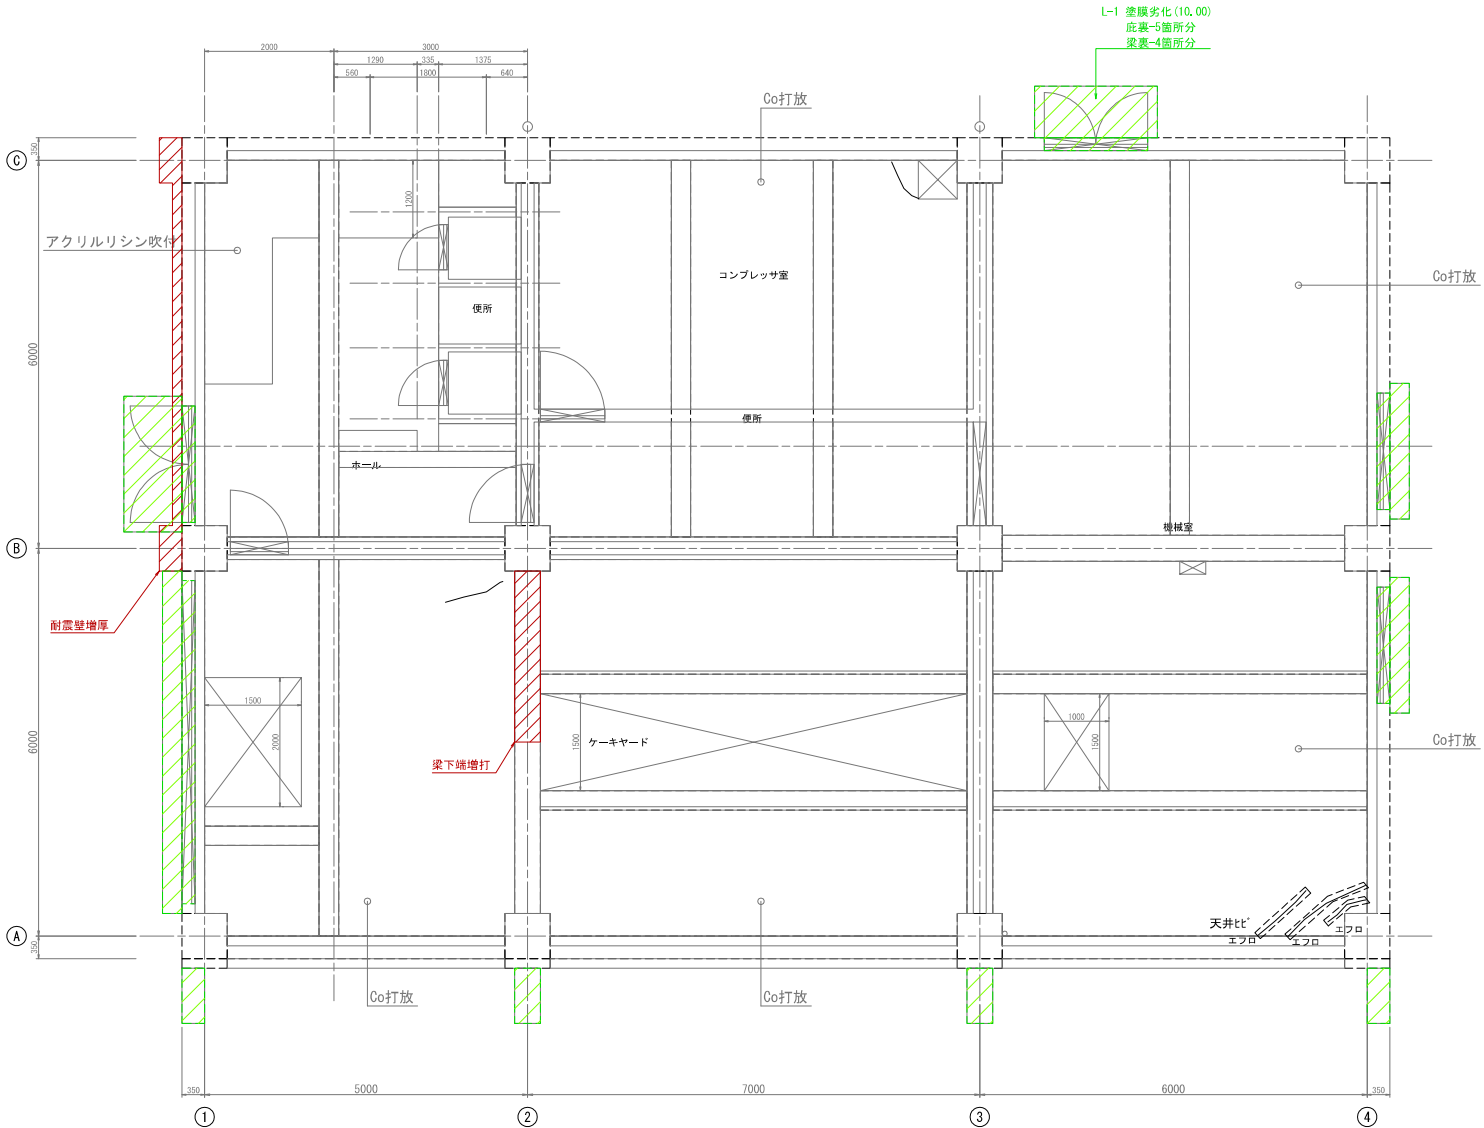
1F天井伏図 S=1/40

補修数量集計		補修内容
事前調査	全面 (CAD測定)	目視・打診・マーキング・計測
塗膜の劣化	L-1	水洗い(デッキブラシ)・高圧洗浄(高圧洗浄機)・高圧洗浄機(高圧洗浄機)
劣化の劣化	L-1	水洗い(デッキブラシ)・高圧洗浄(高圧洗浄機)・高圧洗浄機(高圧洗浄機)

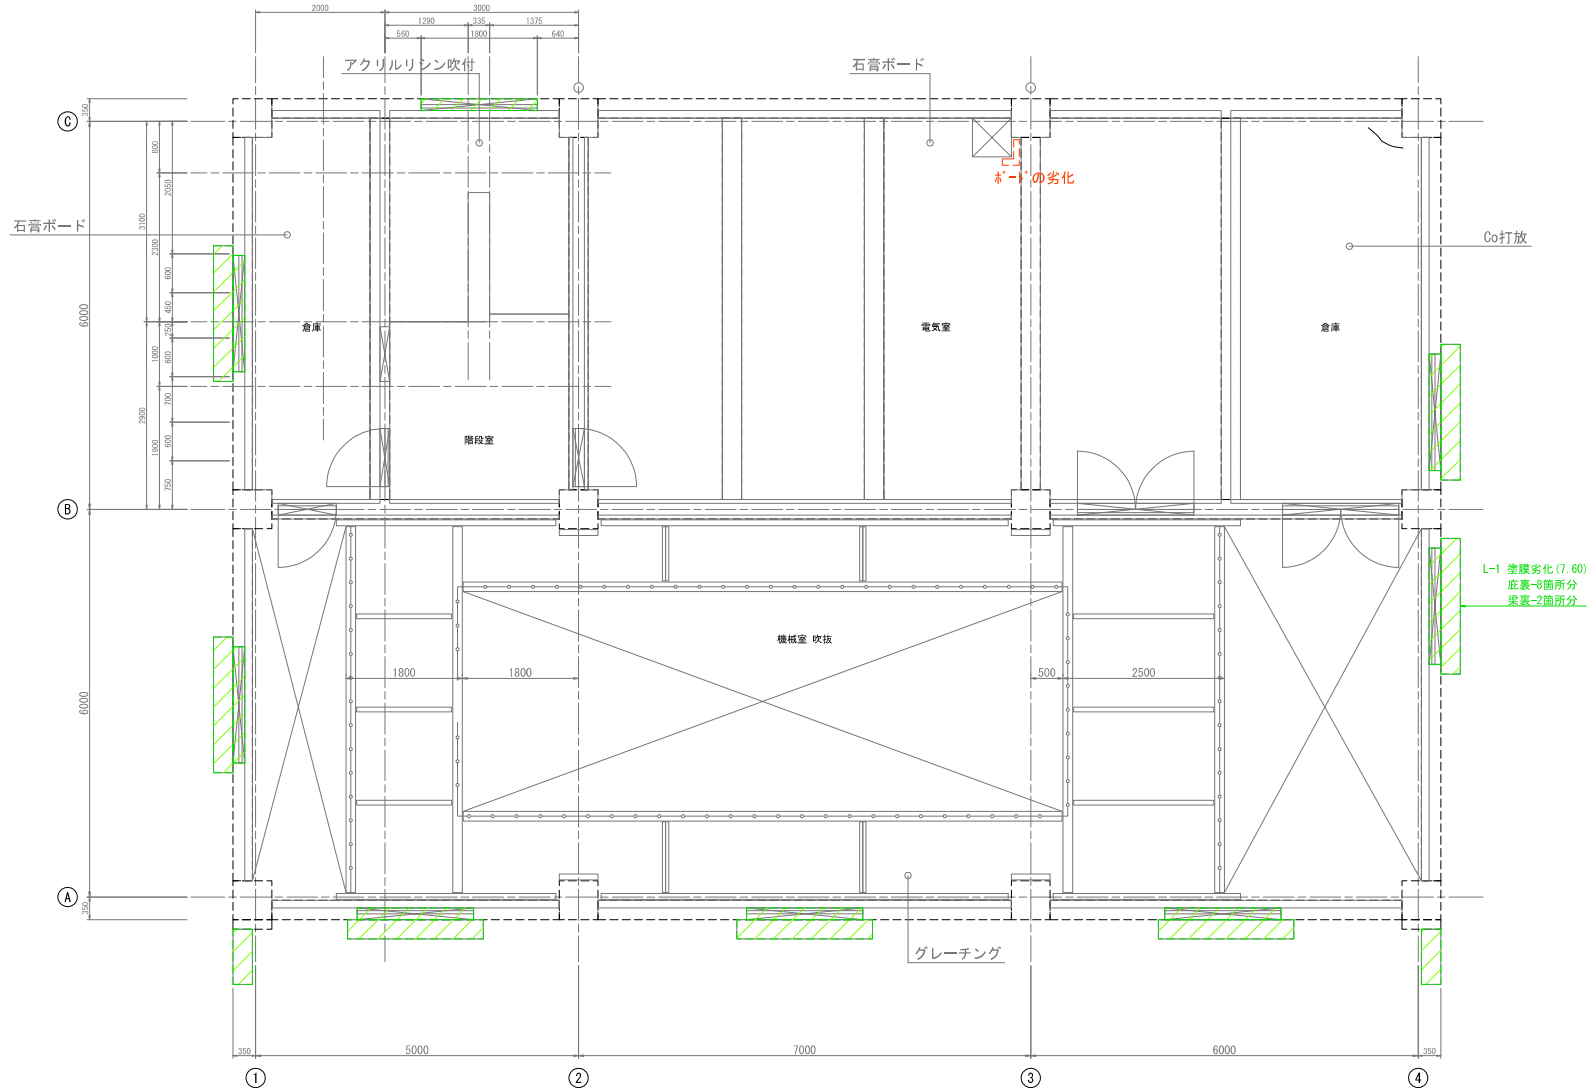
2F天井伏図

補修数量集計			補修内容
事前調査	全面 (GAD測定)	= 7.6m <sup>2</sup>	目視+打診+マーキング+計測
塗膜の劣化	L-1	= 7.6m <sup>2</sup>	水洗い(デッキブラシ)+※リマージ系接着剤材塗り+可とう形改修塗材RE (厚付け ふっ素)
ボード割れ		= 1箇所	□450×900石膏ボード 1枚

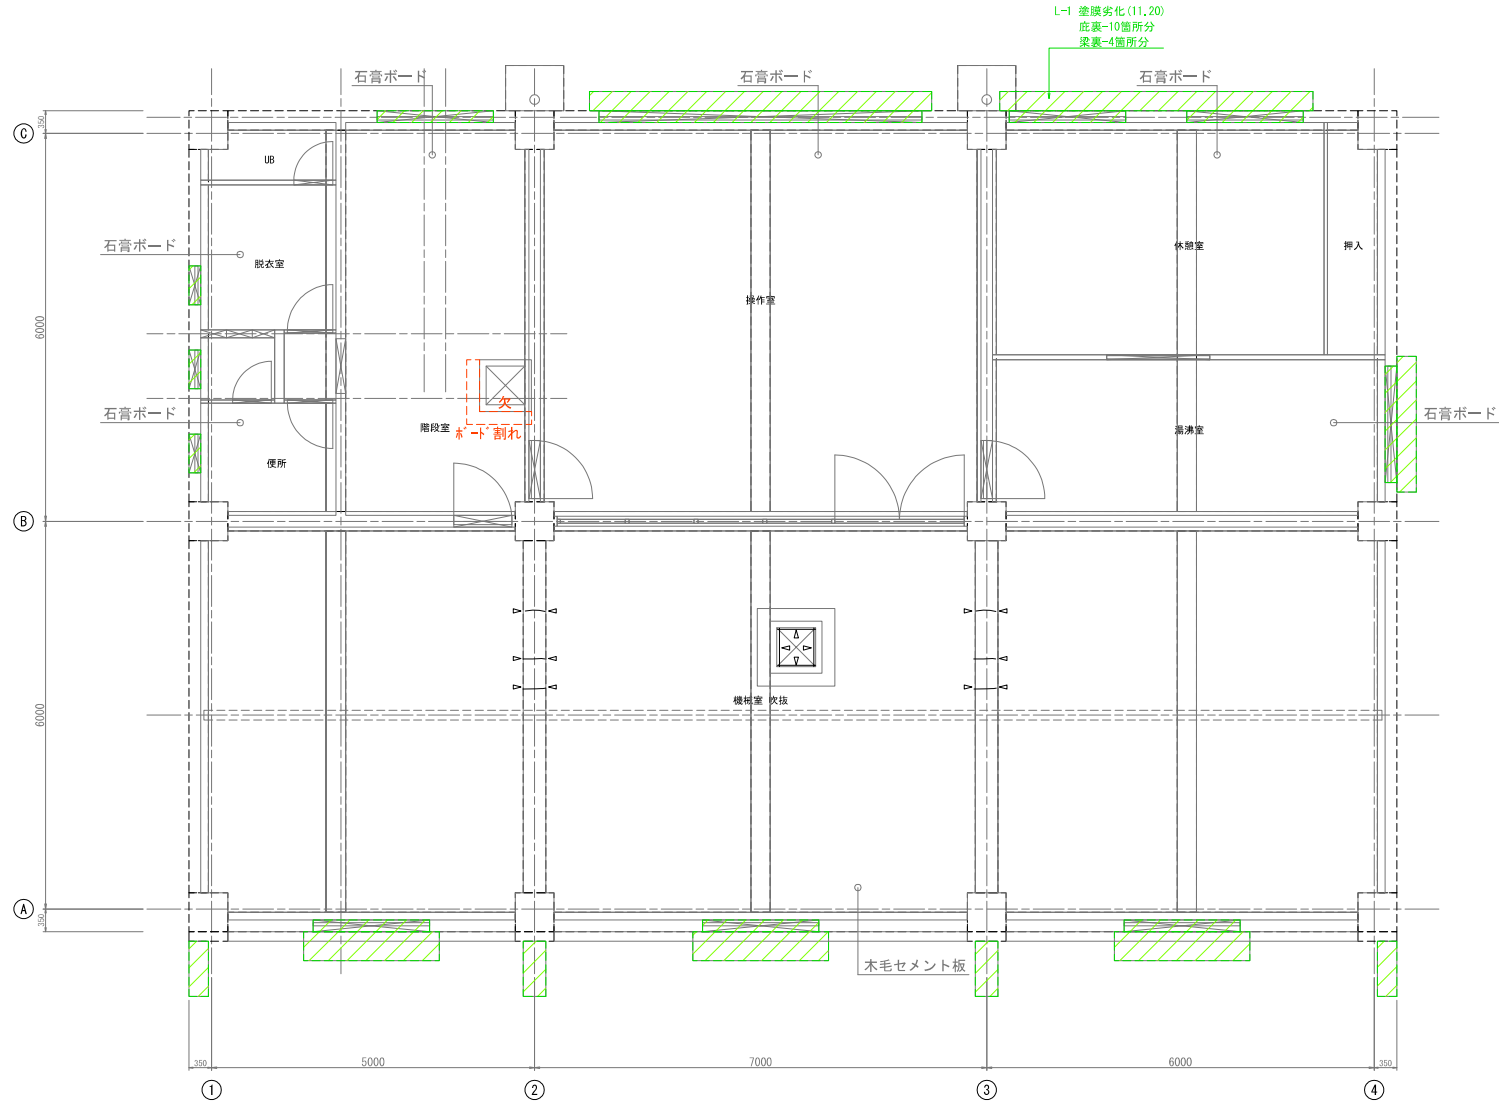
3F天井伏図

補修数量集計			補修内容
事前調査	全面 (GAD測定)	= 11.2m <sup>2</sup>	目視+打診+マーキング+計測
塗膜の劣化	L-1	= 11.2m <sup>2</sup>	水洗い(デッキブラシ)+高圧洗浄機+系適合塗料塗り+可とう形改修塗料RE (厚付け ふっ素)
ボード割れ		= 1箇所	□450×900石膏ボード 2枚
