| 工 事 名 | 埋金浄水場施設耐震補強及び劣化補修工事 | | |

| 図 面 名 | 【耐震補強図-1】 管理棟 伏図 | | | |

| 図 面 名 | 【耐震補強図-3】 管理棟 詳細図(1) | | | |

| 図 面 名 | 【劣化補修図-2】 管理棟構造図(2) | | |

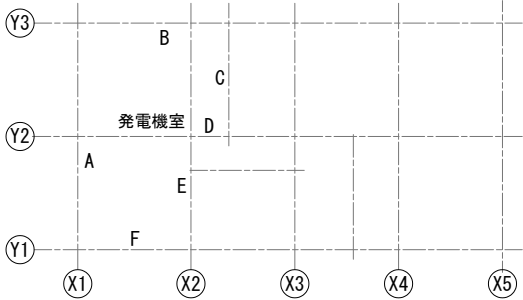
BF発電機室展開図

| 補修数量集計 | | | 補修内容 |
|---|---|---|---|
| ひび割れ 幅0.2mm以上 | C-1~25 | = 31.90m | 自動式低圧樹脂注入工法 (ひび割れ幅1.0mm程度 Co厚300mm程度) |

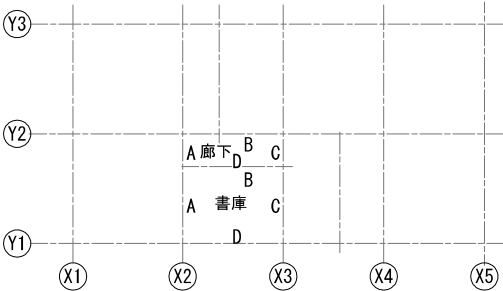
BF廊下展開図

| 補修数量集計 | | | 補修内容 |
|---|---|---|--|
| ひび割れ 幅0.2mm以上 | C-1~18 | = 17.70m | 自動式低圧樹脂注入工法 (ひび割れ幅1.0mm程度 Co厚300mm程度) |
| ジャンカ | J-1 | = 0.17m ² | ポリマーセメント系複合塗材塗り+樹脂入りモルタル薄塗り工法 (けい砂入 厚3.0mm程度) |

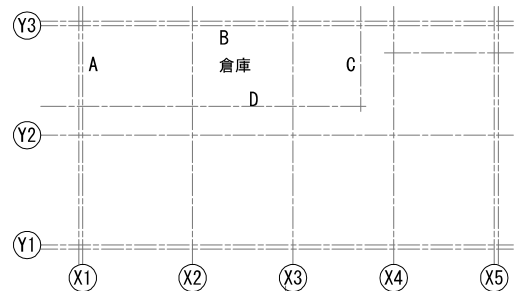
1F倉庫展開図

※ 地上階屋内の壁については、ひび割れ幅0.3mmを超えるひび割れのみを補修対象とする。(柱・梁のひび割れは、全て補修対象)
※ 屋内床の無筋CoおよびPC蓋部分、また、天井のボード部分は、調査・補修対象外とする。

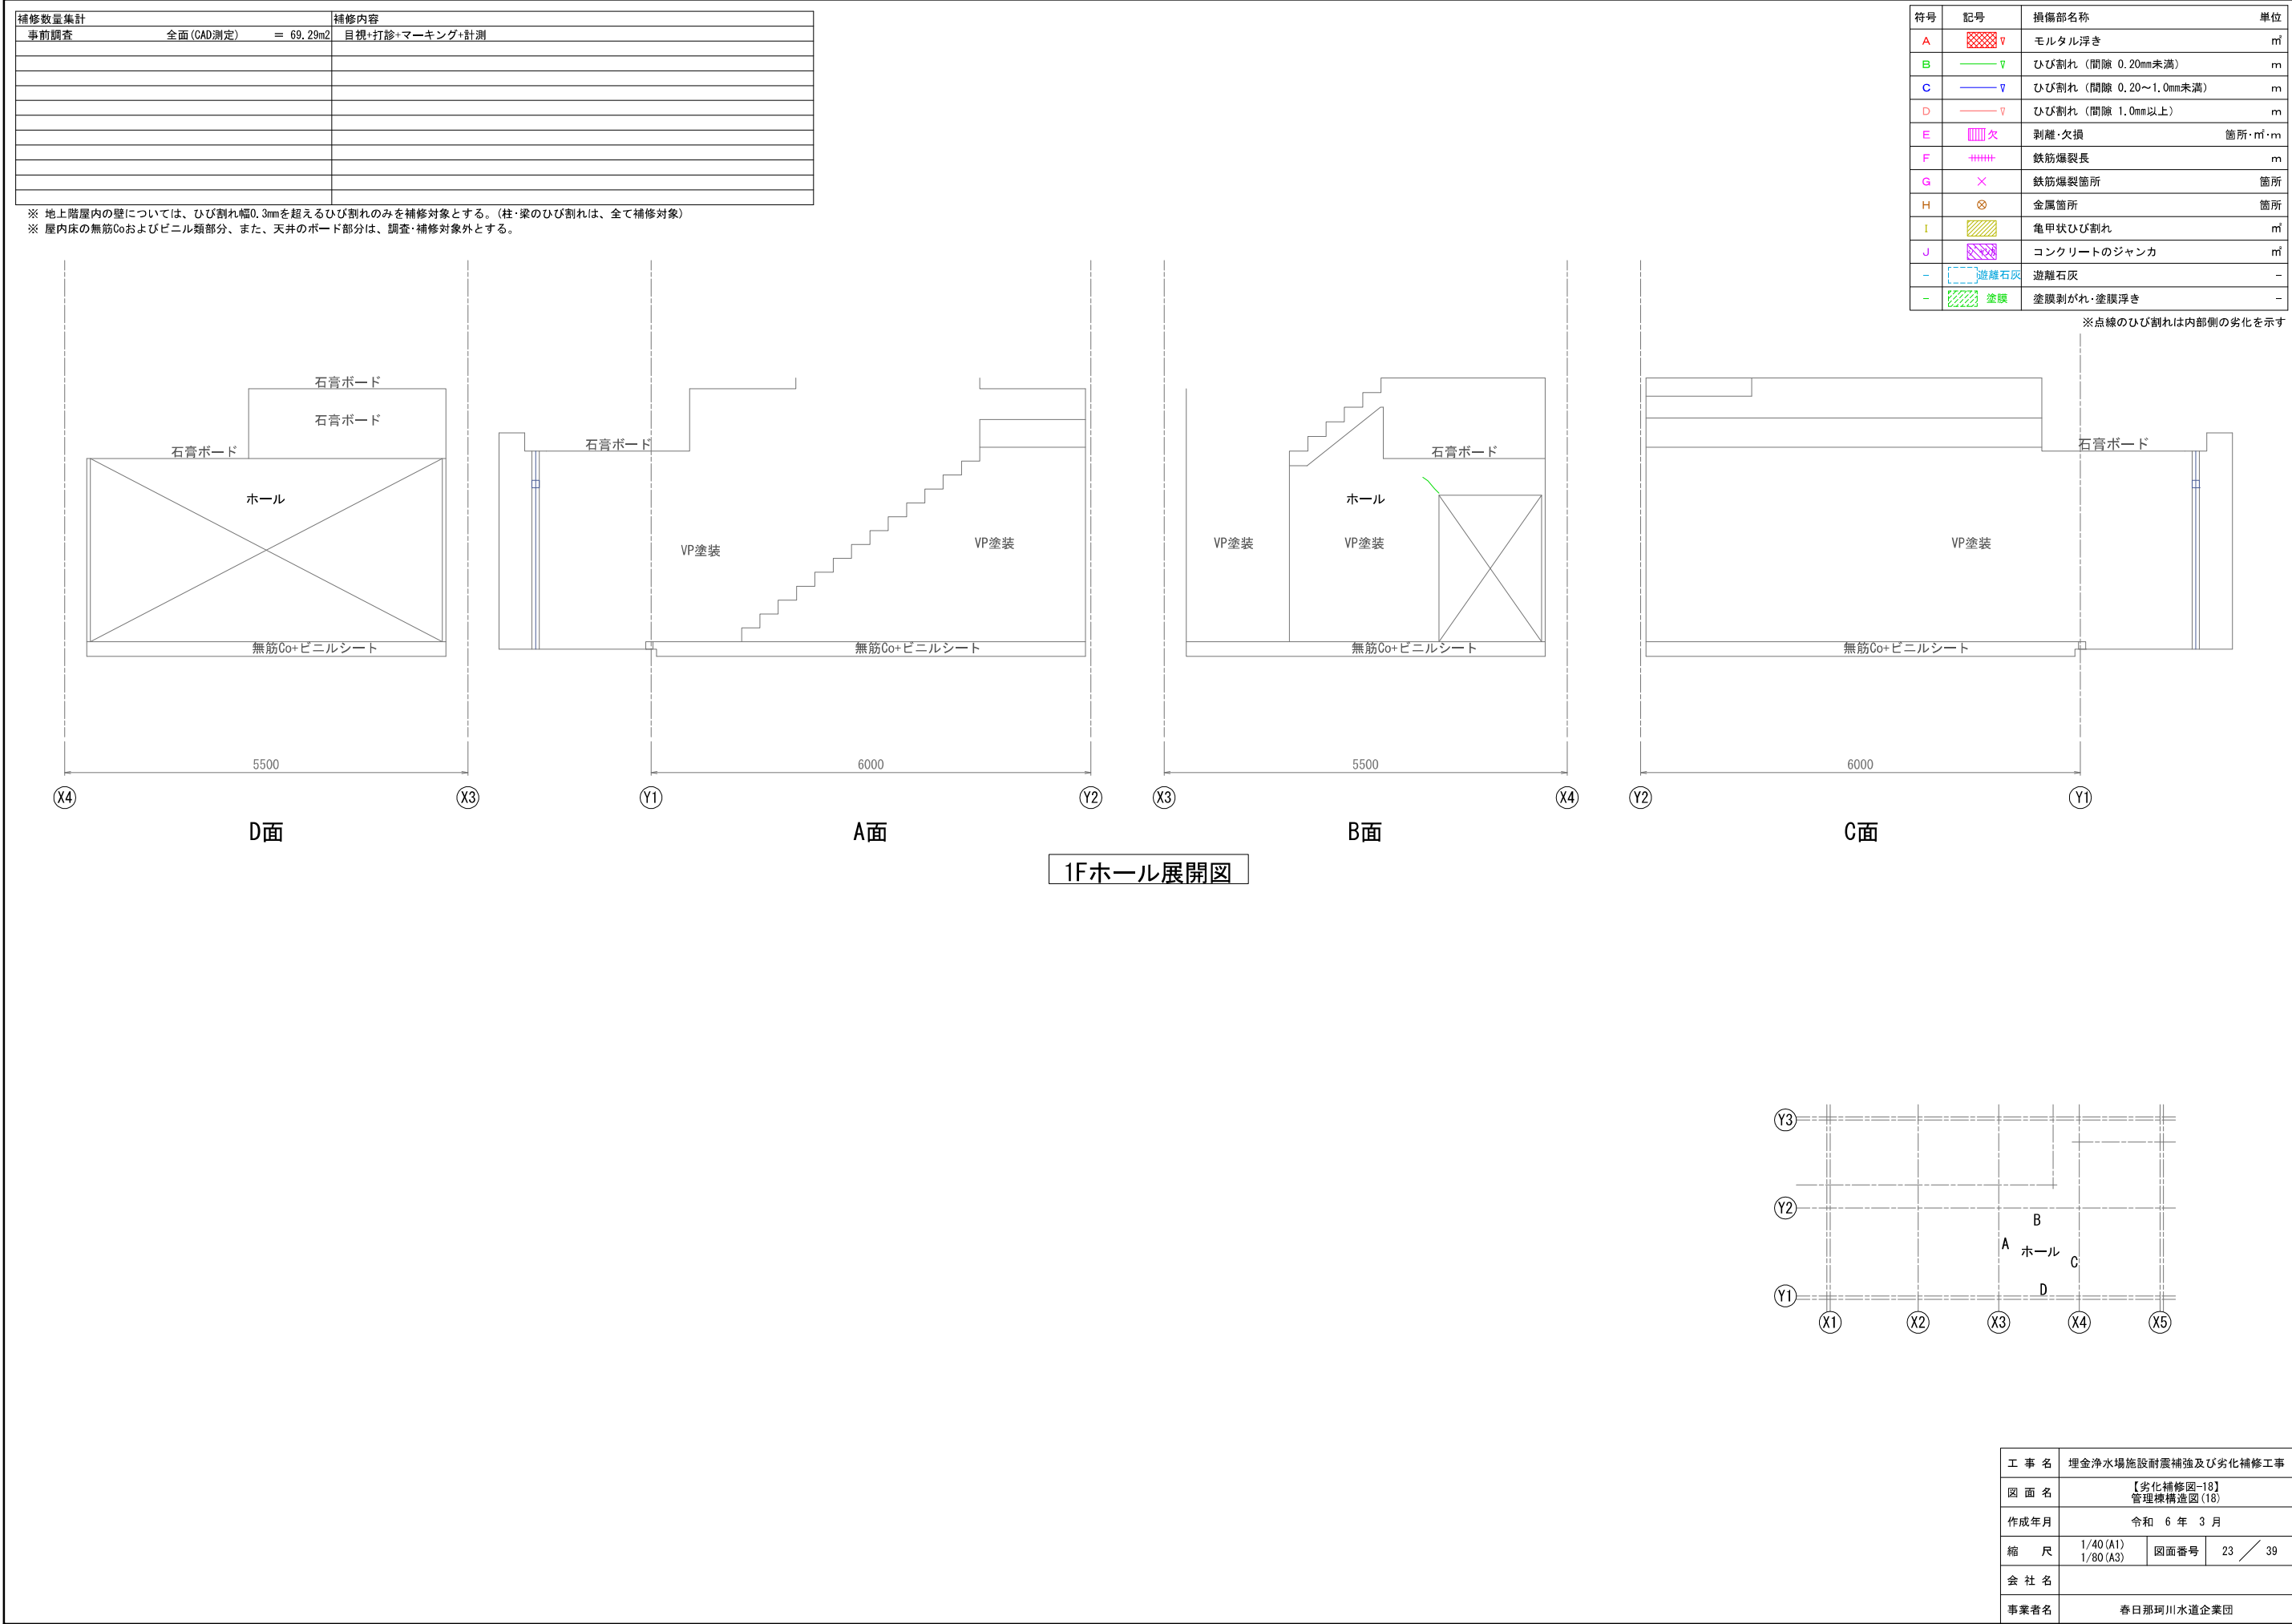
1Fホール展開図

※点線のひび割れは内部側の劣化を示す
